相良村 橋梁個別施設計画

51橋(木綿葉大橋は除く(錦町が計画策定))

令和7年3月【改定】

相良村 建設課

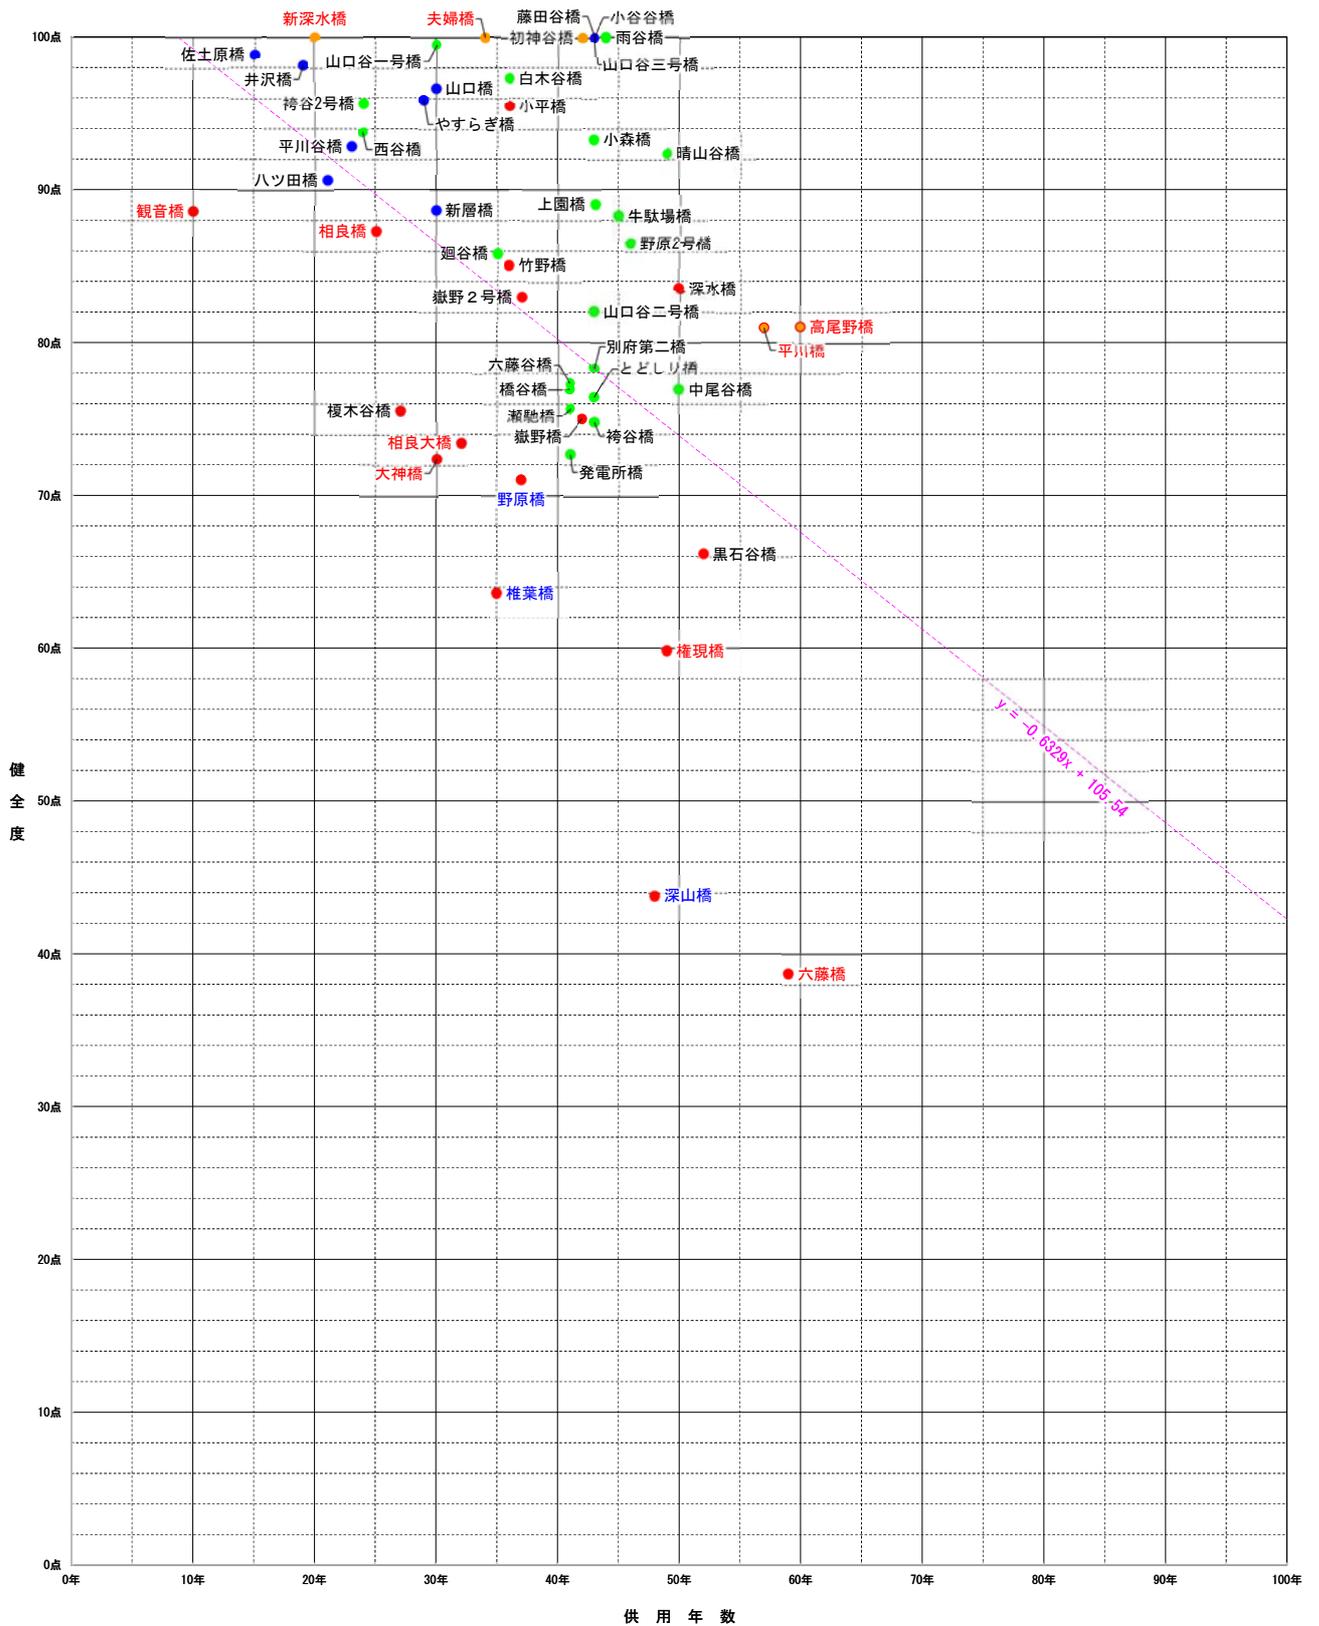
供用年数と健全度の関係 (全体 : 51橋)

近似曲線(措置完了・着手および健全度100点を除く) $y = -0.6329x + 105.54$ より、
補修周期を50年とすると健全度は74点、健全度を60点とすると補修周期は72年となる。
