令和 6 年度  
相良村通学路交通安全プログラム

相良村通学路安全推進会議

相良村内通学路の要対策箇所一覧

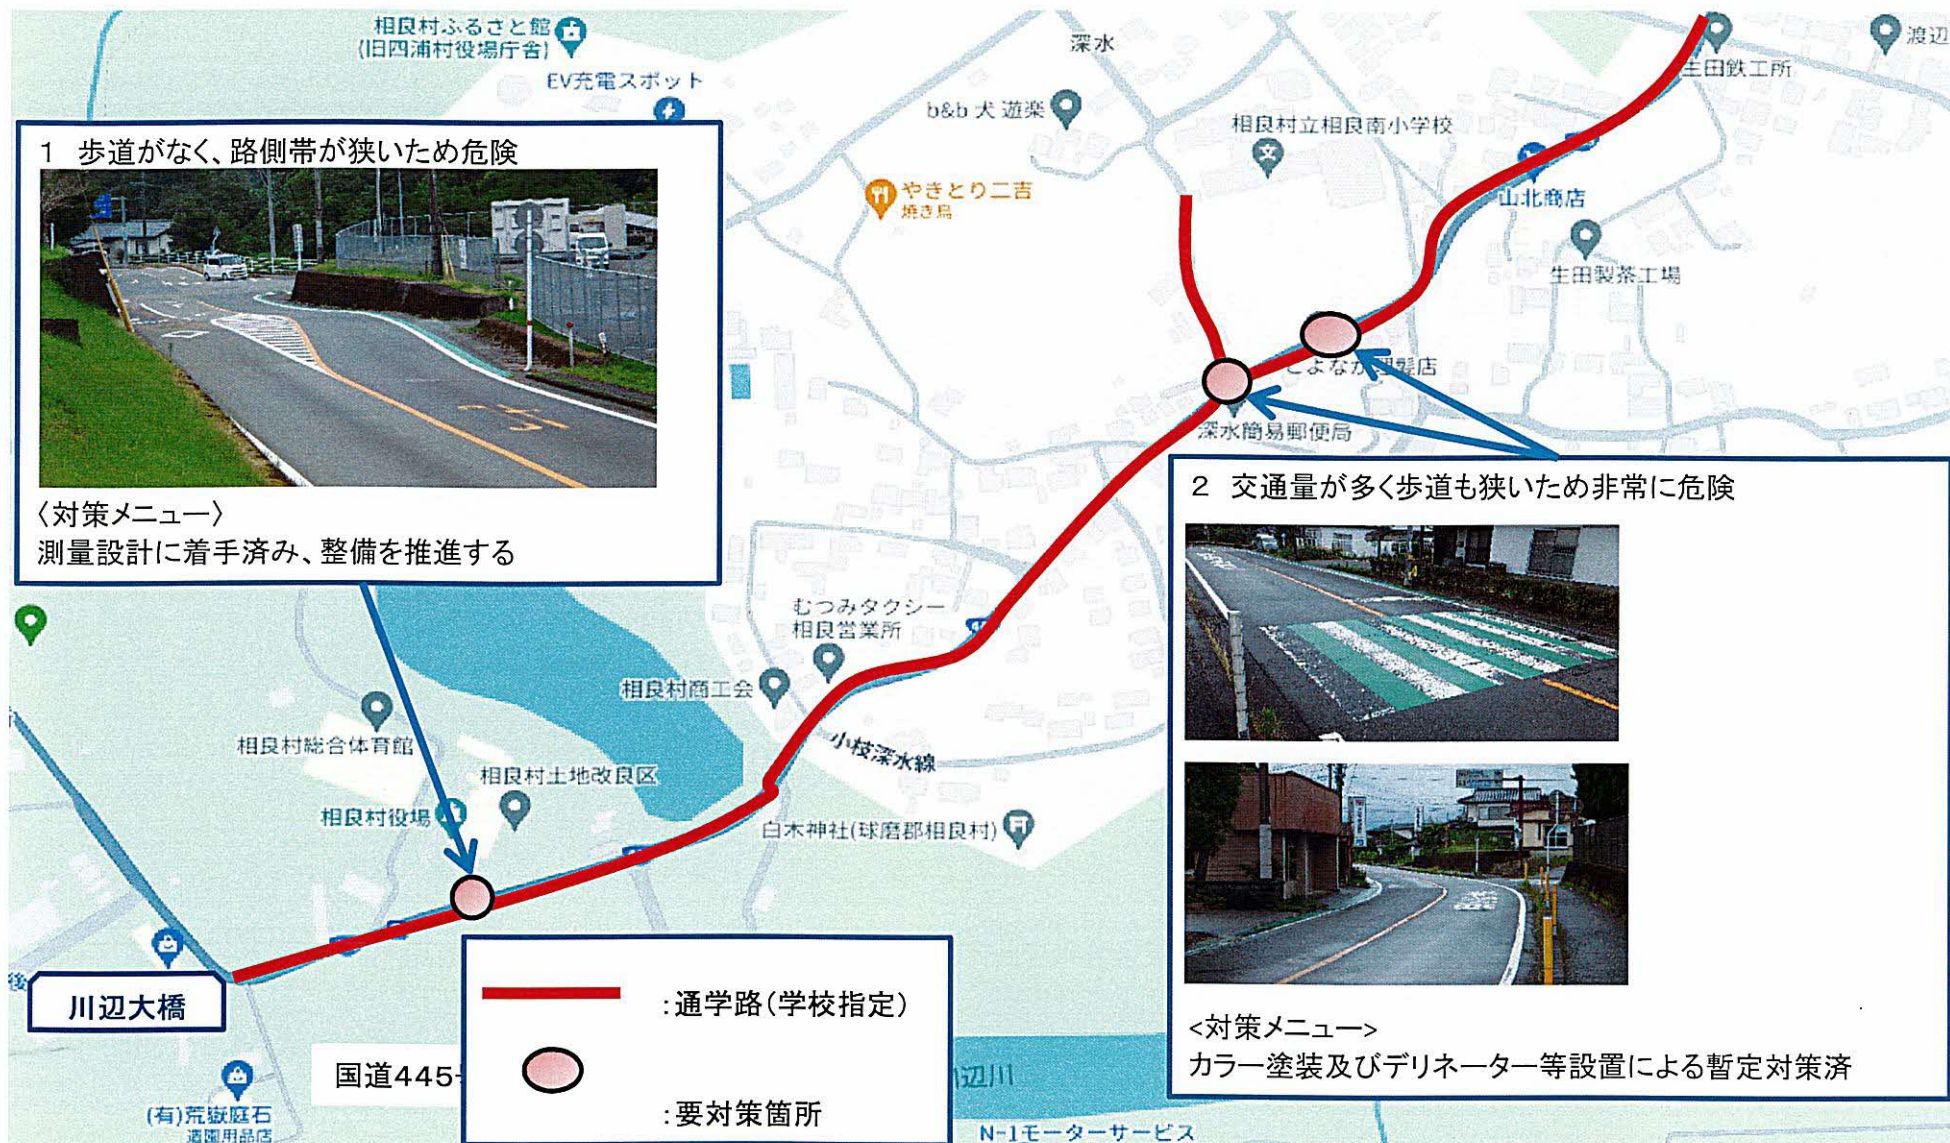
## 対策箇所図(相良南小①)

| 番号 | 路線名 | 箇所名・住所 | 通学路の状況・危険の内容 | 対策内容 | 事業主体 | 現在の対応状況 | 写真 |
|---|---|---|---|---|---|---|---|
| 1 | 国道445号 | 深水地内の運動公園～役場前交差点 | 歩道がなく、路側帯が狭いため危険である。 | 歩道の設置 | 振興局 | 測量設計に着手済み。整備を推進する。 | 南小① |
| 2 | 国道445号 | 深水地内の南小前 | 交通量が多く、歩道も狭いため非常に危険である。 | 歩道の拡幅 | 振興局 | カラー舗装、デリネータ等設置による暫定対策済み。<br>歩道の拡幅は行わず、カラー塗装の範囲を広げることで対応する。(令和6年度実施予定) | 南小① |

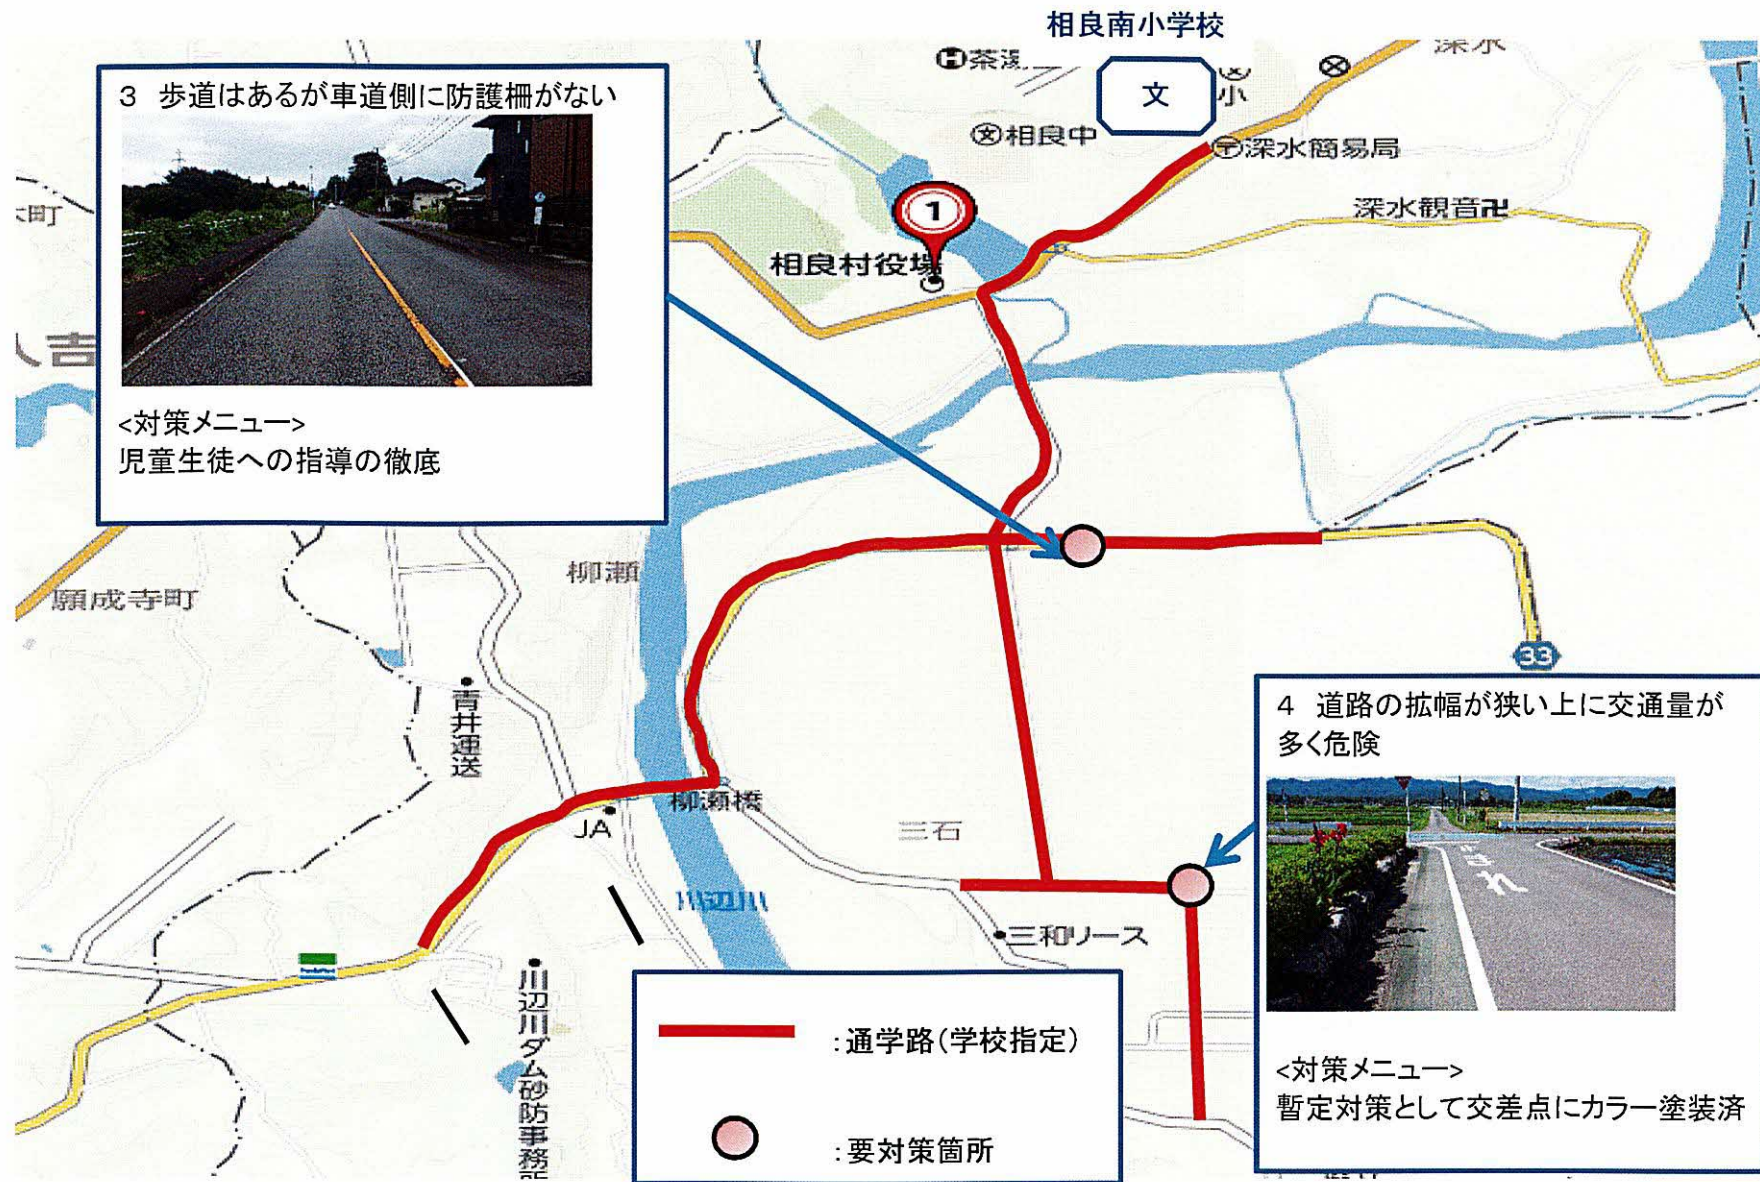
## 通学路对策箇所図(相良南小②)

| 番号 | 路線名 | 箇所名・住所 | 通学路の状況・危険の内容 | 対策内容 | 事業主体 | 現在の対応状況 | 写真 |
|---|---|---|---|---|---|---|---|
| 3 | 県道人吉水上線 | 柳瀬地内の吉野尾方面 | 歩道はあるが車道側に防護柵がなく危険である。 | 学校による生徒指導の徹底 | 学校 | 児童生徒への指導の徹底 | 南小② |
| 4 | 村道三ツ石・錦線 | 柳瀬地内 | 道路の幅員が狭い上に交通量が多く、危険である。 | 車道拡幅、歩道の新設 | 相良村 | 交差点にカラー塗装による暫定対応済み。<br>村道三ツ石錦線の改良計画はあるが、人吉水上線の改良計画を優先している。 | 南小② |

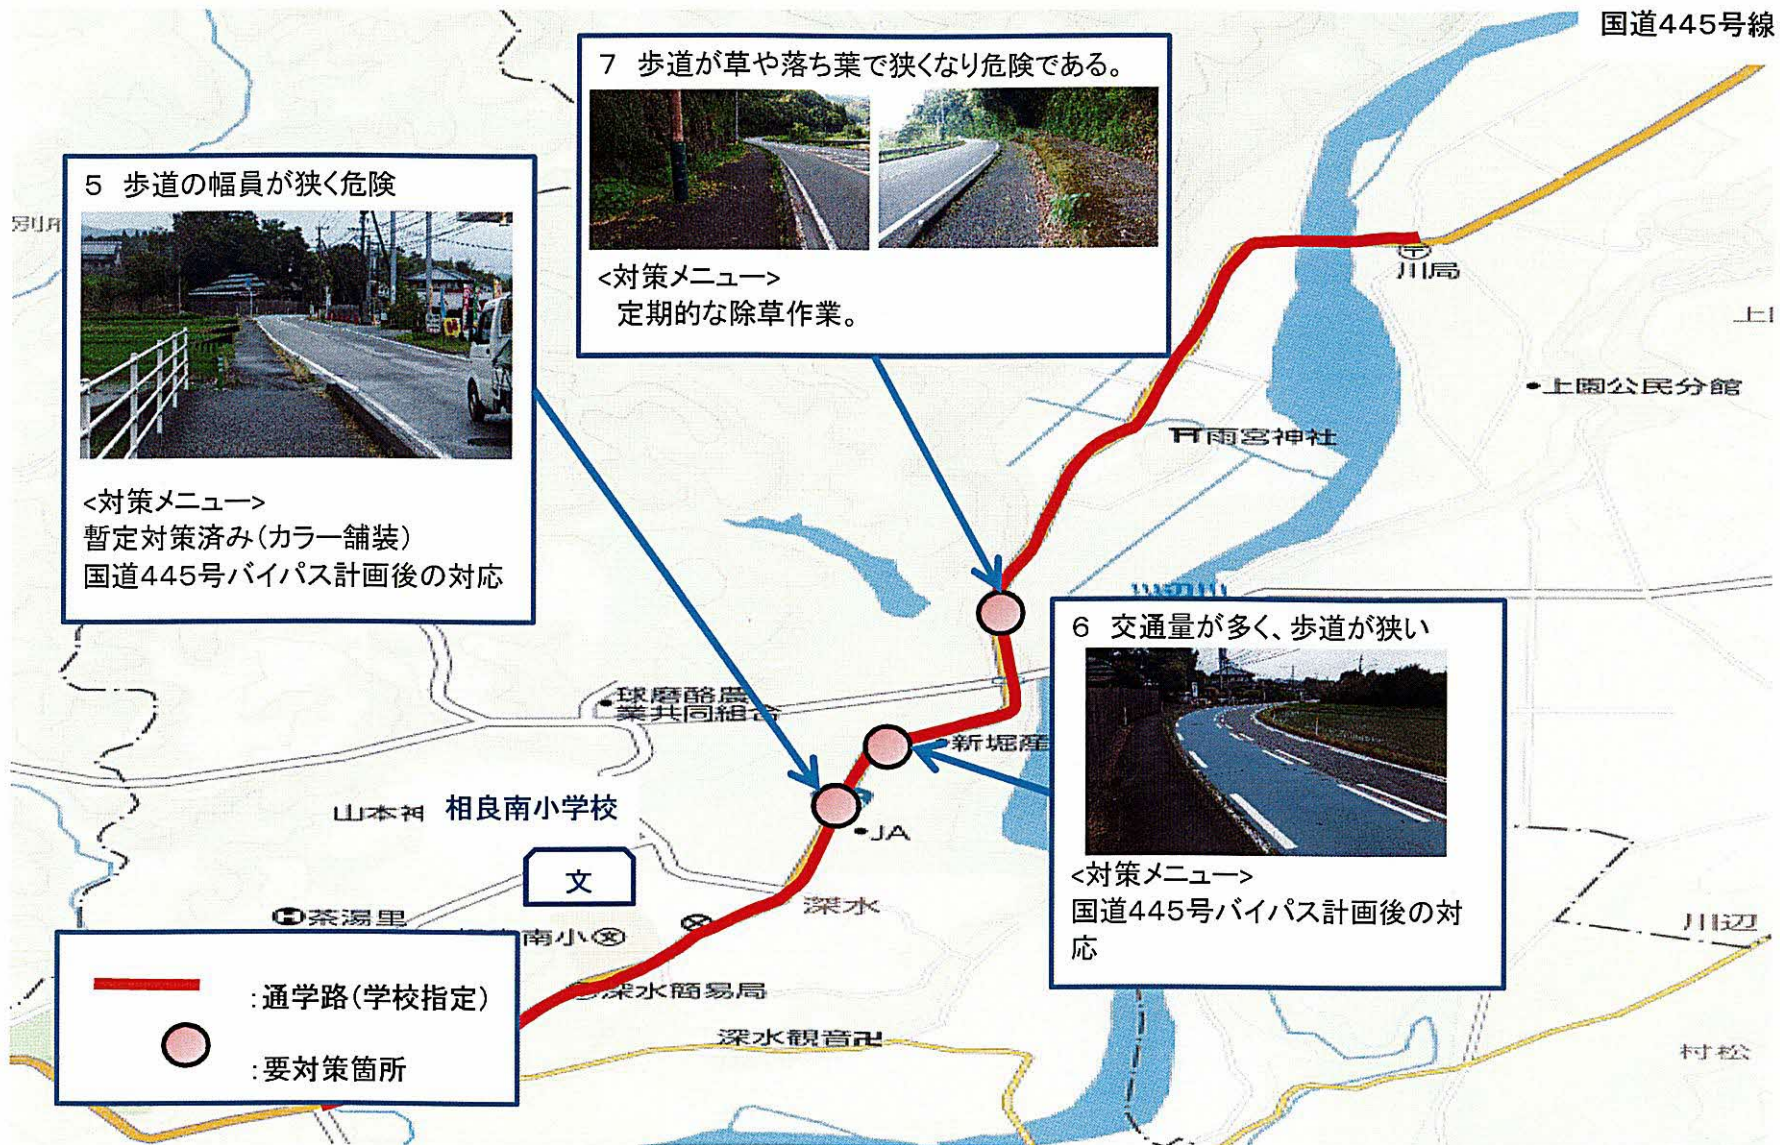
## 対策箇所図(相良南小③)

| 番号 | 路線名 | 箇所名・住所 | 通学路の状況・危険の内容 | 対策内容 | 事業主体 | 現在の対応状況 | 写真 |
|---|---|---|---|---|---|---|---|
| 5 | 国道445号 | 深水地内の植竹地区付近 | 交通量が多く、歩道も狭いため非常に危険である。 | 歩道の拡幅 | 振興局 | カラー塗装による暫定対策済み。<br>国道445号バイパス計画後の対応とする。 | 南小③ |
| 6 | 国道445号 | 深水地内のガソリンスタンド前付近 | 歩道の幅員が狭く、車道側の防護柵がない。 | 交通安全事業による歩道の新設 | 振興局 | 国道445号バイパス計画後の対応とする。 | 南小③ |
| 7 | 国道445号 | 川辺地内の相良大橋～雨宮地区(石坂) | 歩道が草の茂りや落ち葉で狭くなり危険である。 | 除草作業 | 振興局 | 年2回の除草作業を実施 | 南小③ |

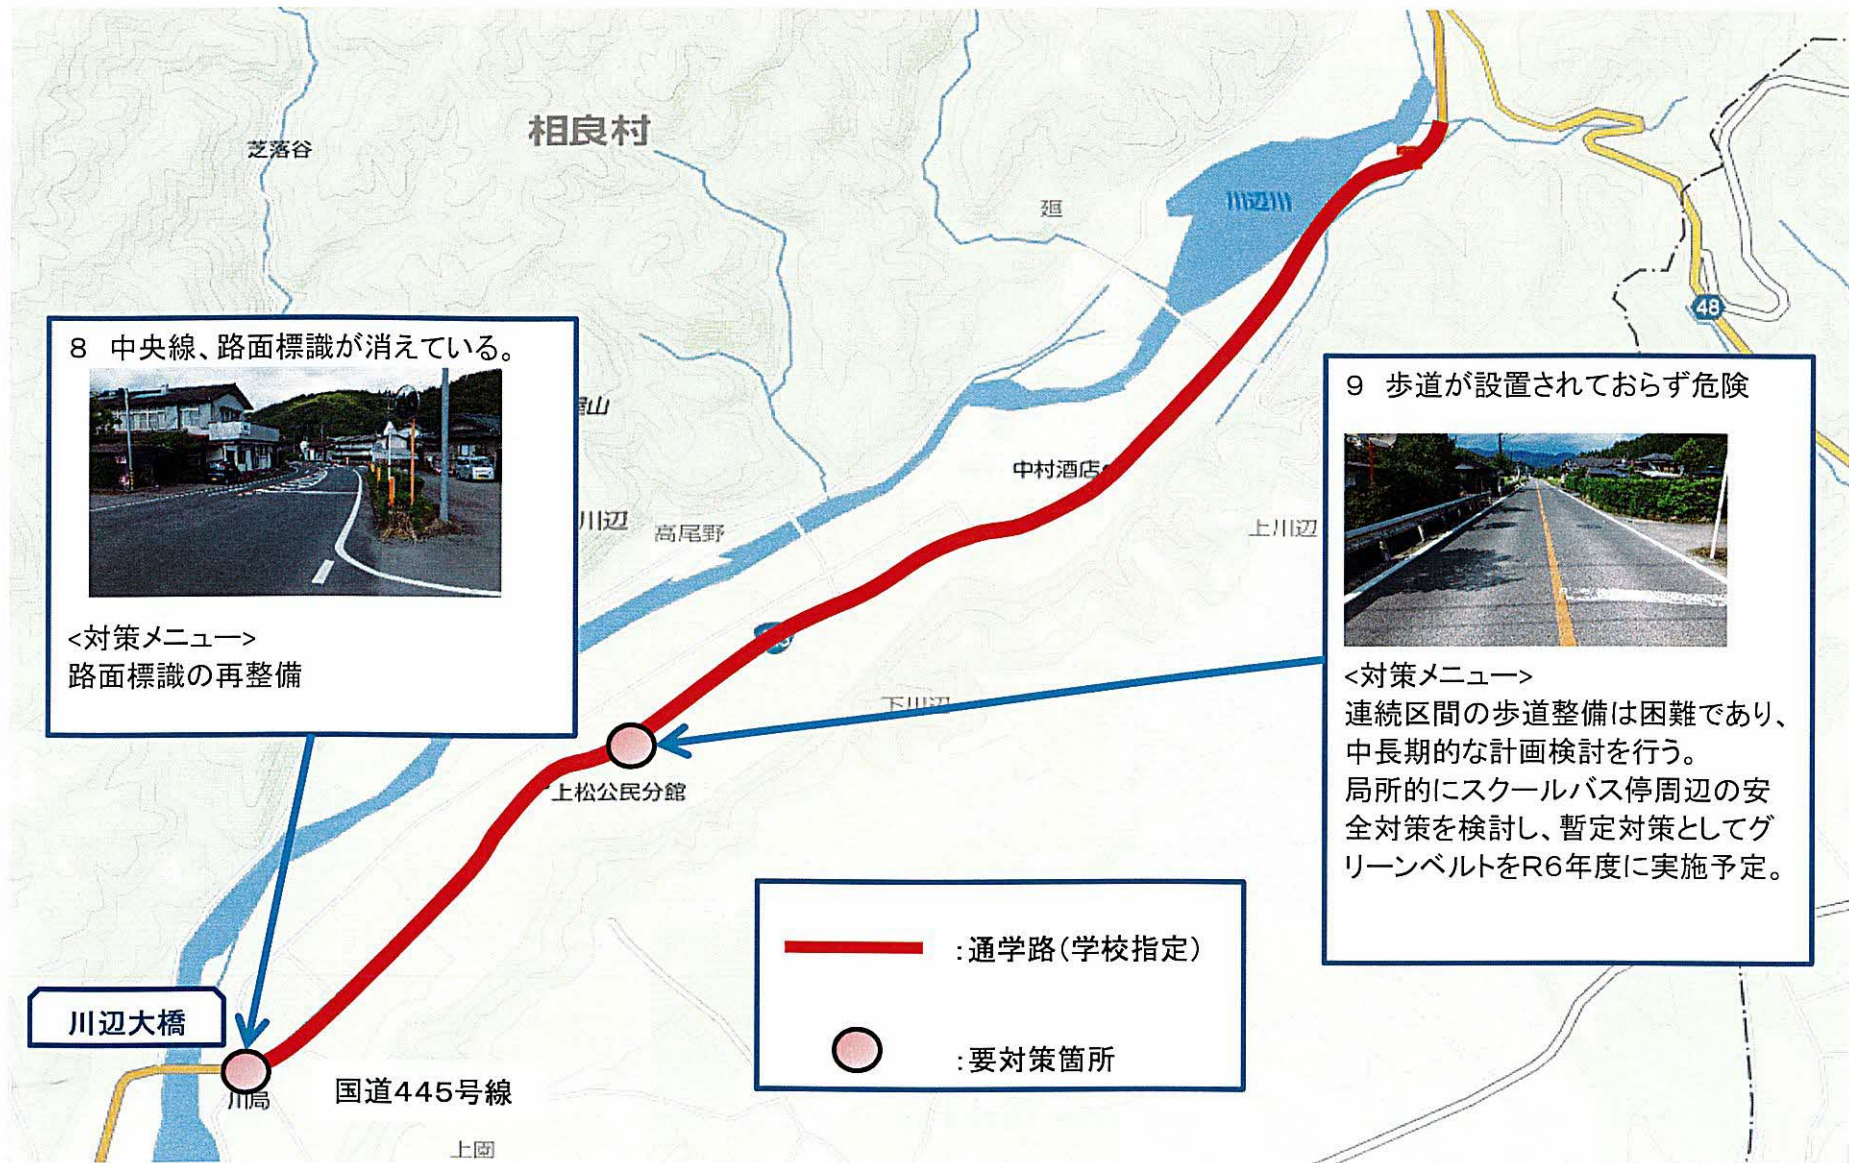
## 対策箇所図(相良南小④)

| 番号 | 路線名 | 箇所名・住所 | 通学路の状況・危険の内容 | 対策内容 | 事業主体 | 現在の対応状況 | 写真 |
|---|---|---|---|---|---|---|---|
| 8 | 国道445号 | 川辺地内の川郵便局付近 | 中央線、路面標示が消えている。横断歩道を渡る際に見通しが悪い。上園の児童が横断歩道を渡ってから歩道がない。 | 路上標示の再整備、カラー舗装等設置 | 振興局<br>警察署 | 舗装補修及び路面標示施工済<br>カラー舗装については、横断歩道部分のカラー舗装について、令和6年度に実施予定。 | 南小④ |
| 9 | 国道445号 | 川辺地内の川辺大橋～上川上地区 | 歩道がなく、路側帯が狭い上に交通量が多いため危険である。 | 歩道の設置 | 振興局 | 連続区間の歩道整備は困難であり、中長期的な計画検討を行う。<br>局所的にスクールバス停周辺の安全対策を検討し、暫定対策としてグリーンベルトの設置をR6年度に実施予定。 | 南小④ |

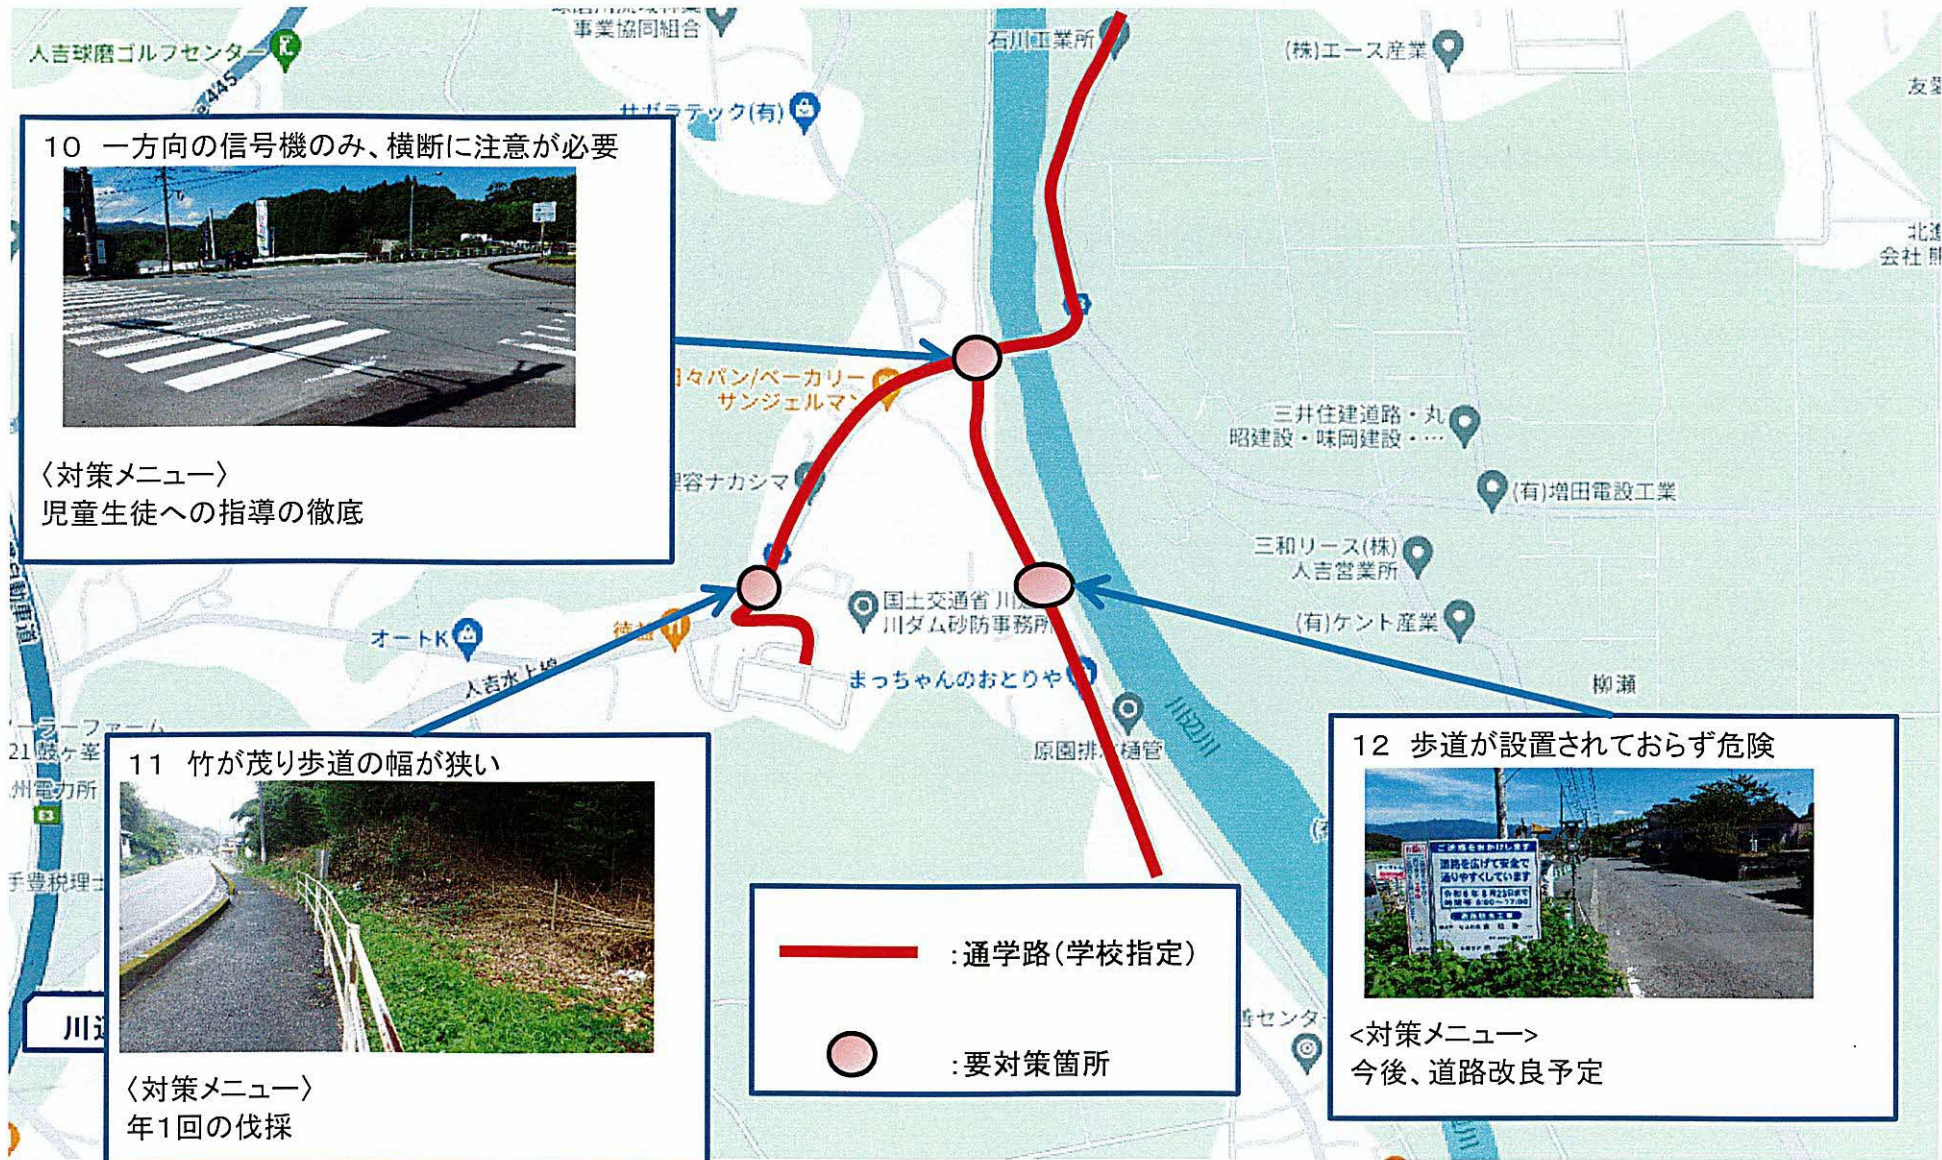
## 対策箇所図(相良南小⑤)

| 番号 | 路線名 | 箇所名・住所 | 通学路の状況・危険の内容 | 対策内容 | 事業主体 | 現在の対応状況 | 写真 |
|---|---|---|---|---|---|---|---|
| 10 | 県道人吉水上線 | 柳瀬地内の柳瀬郵便局前交差点 | 一方方向の信号機しかなく、横断に注意が必要である。 | 学校による生徒指導の徹底 | 学校 | 児童生徒への指導の徹底 | 南小⑤ |
| 11 | 県道人吉水上線 | 柳瀬地内の川辺川砂防事務所付近 | 歩道はあるが、竹が繁り歩道の幅が狭くなり危険である。 | 除草作業 | 振興局 | 年1回実施 | 南小⑤ |
| 12 | 村道平原十島線 | 柳瀬地内の舟場 | 交通量が多いにも関わらず、歩道がないため危険である。 | 歩道の設置 | 相良村 | 今後、道路改良予定 | 南小⑤ |

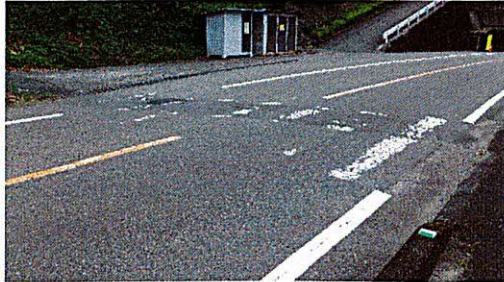
| 番号 | 路線名 | 箇所名・住所 | 通学路の状況・危険の内容 | 対策内容 | 事業主体 | 現在の対応状況 | 写真 |
|---|---|---|---|---|---|---|---|
| 20 | 国道445号 | 大谷公民館近く | 横断歩道が消えかけており、危険である。 | 横断歩道 | 警察署 | 令和6年度に対応予定 | 北小 |

20 大谷公民館近くの横断歩道が消えかかっている

<対策メニュー>  
令和6年度に対応予定

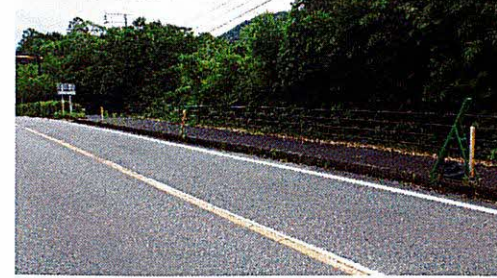
| 番号 | 路線名 | 箇所名・住所 | 通学路の状況・危険の内容 | 対策内容 | 事業主体 | 現在の対応状況 | 写真 |
|---|---|---|---|---|---|---|---|
| 21 | 国道445号 | 北小学校～大神橋 | 歩道は設置されているが車道側に防護柵はなし | 学校による指導の徹底 | 学校 | 児童への指導の徹底 | 北小 |

21 歩道は設置されているが車道側に防護柵がない

<対策メニュー>  
児童への指導の徹底

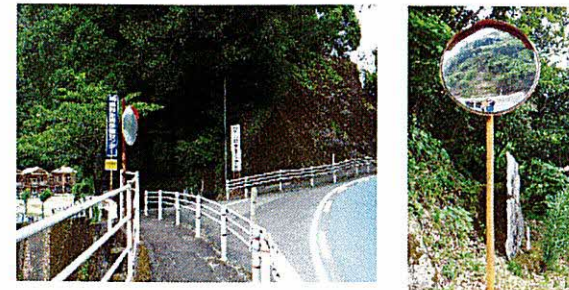
| 番号 | 路線名 | 箇所名・住所 | 通学路の状況・危険の内容 | 対策内容 | 事業主体 | 現在の対応状況 | 写真 |
|---|---|---|---|---|---|---|---|
| 22 | 国道445号 | 北小学校入口 | 入口にある2基のカーブミラーが見えにくい。入口北側に設置されているカーブミラーはミラーに凹みがある。入口南側にあるカーブミラーはミラーがくもっている。 | カーブミラー2基の修繕 | 振興局 | 令和6年度に対応予定 | 北小 |

22 2基のカーブミラーが見えにくい(くすみ、凹み)

<対策メニュー>  
令和6年度に対応予定

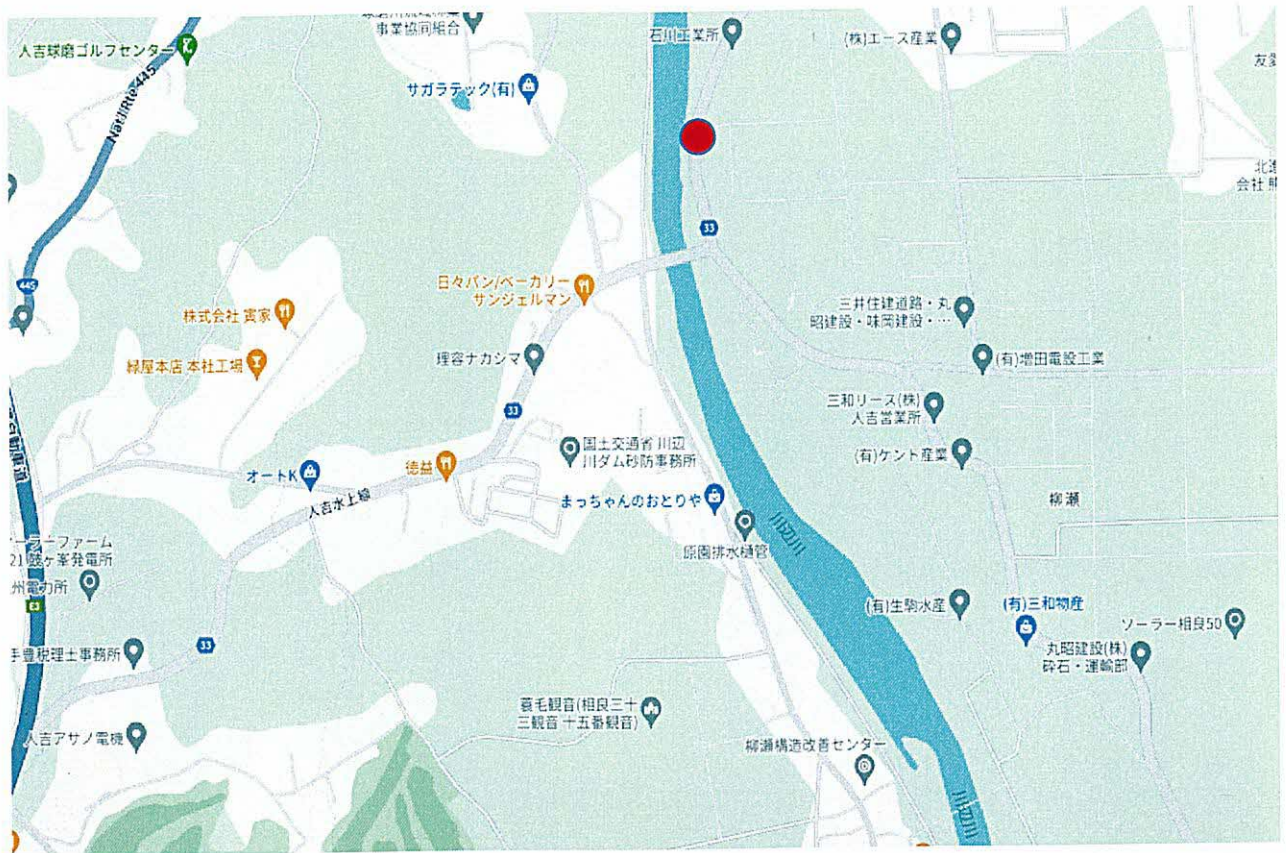
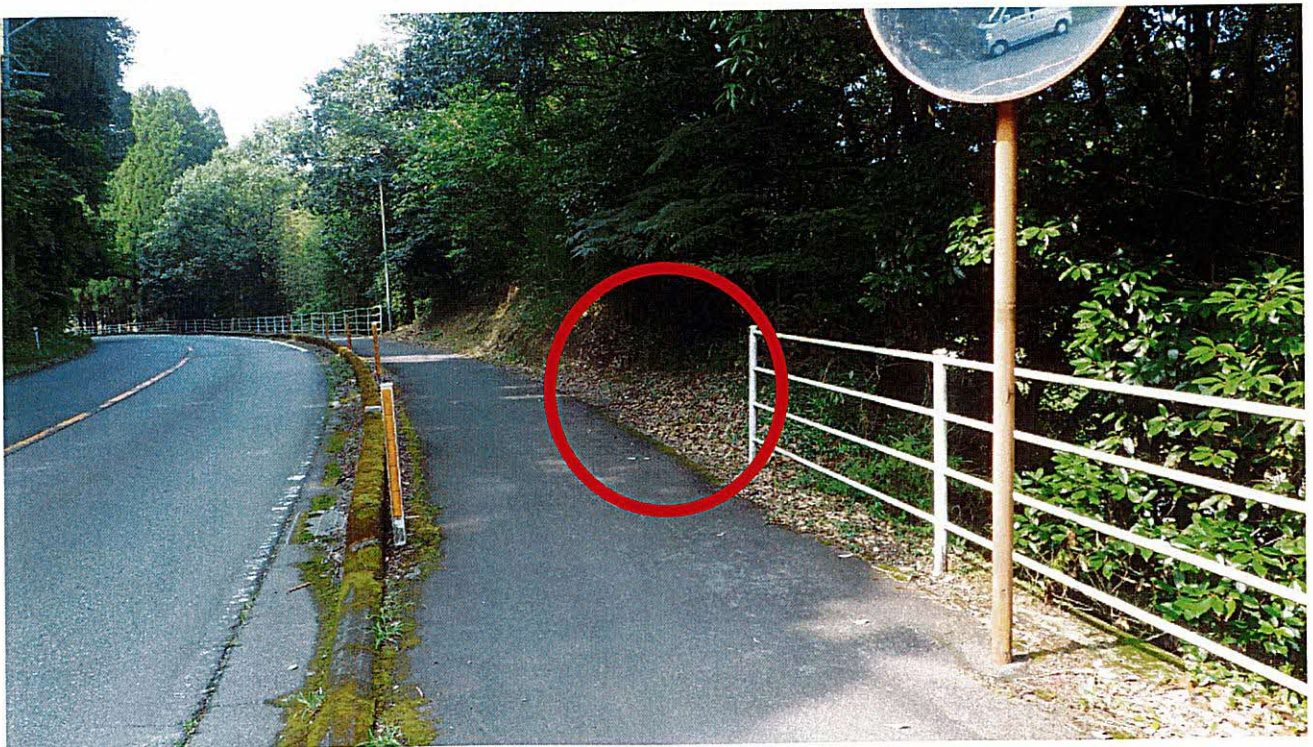
【資料①】

| 番号 | 路線名 | 箇所名・住所 | 通学路の状況・危険の内容 | 対策内容 | 事業主体 | 現在の対応状況 | 写真 |
|---|---|---|---|---|---|---|---|
| 新規① | 県道人吉水上線 | 柳瀬地内の新並木交差点から三石交差点までの歩道 | ガードパイプがない区間が段差がなく急斜面になっているおり危険である。 | ガードパイプの延長 | 振興局 | ガードパイプの延長 | 資料① |

県道人吉水上線 新並木交差点～三石交差点ガードレール 現況（2024年8月）

ガードパイプのない区間が、段差がなく急斜面になっている。

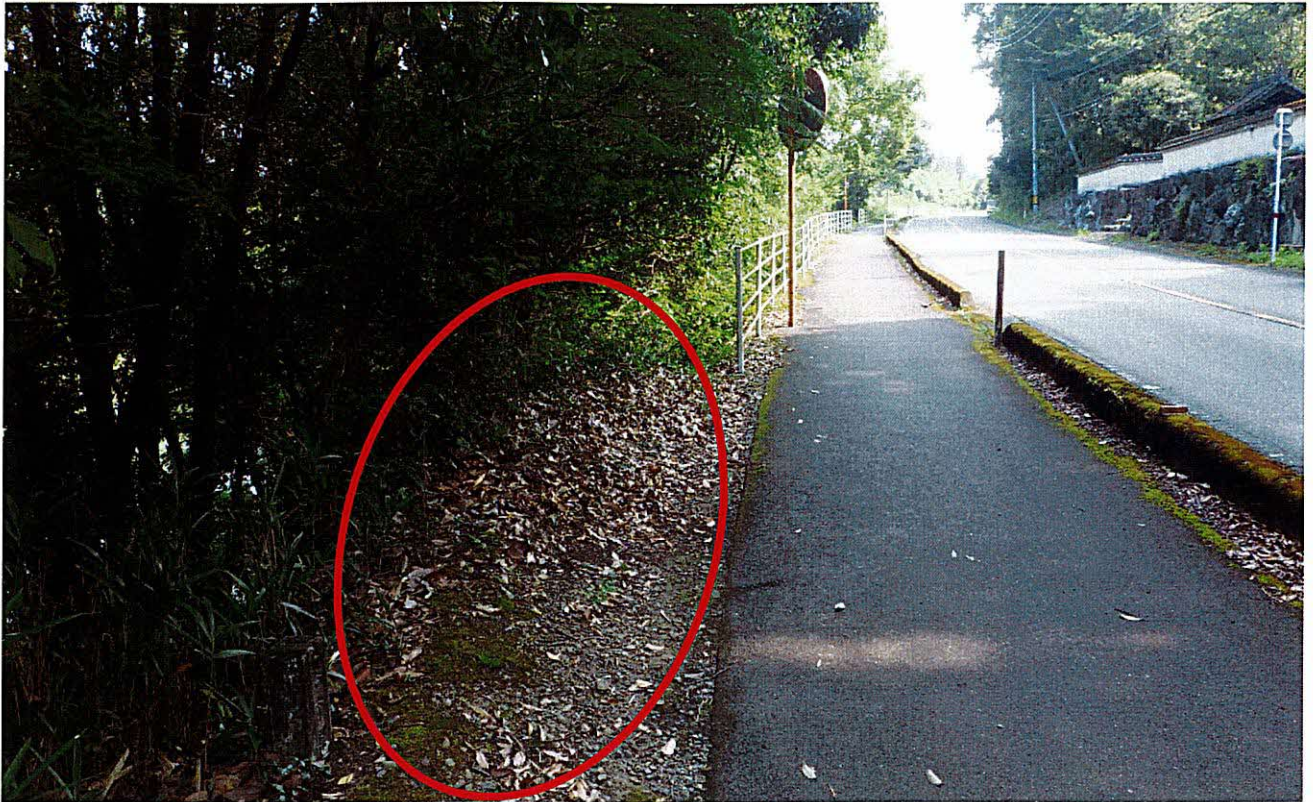
段差がほとんどない。

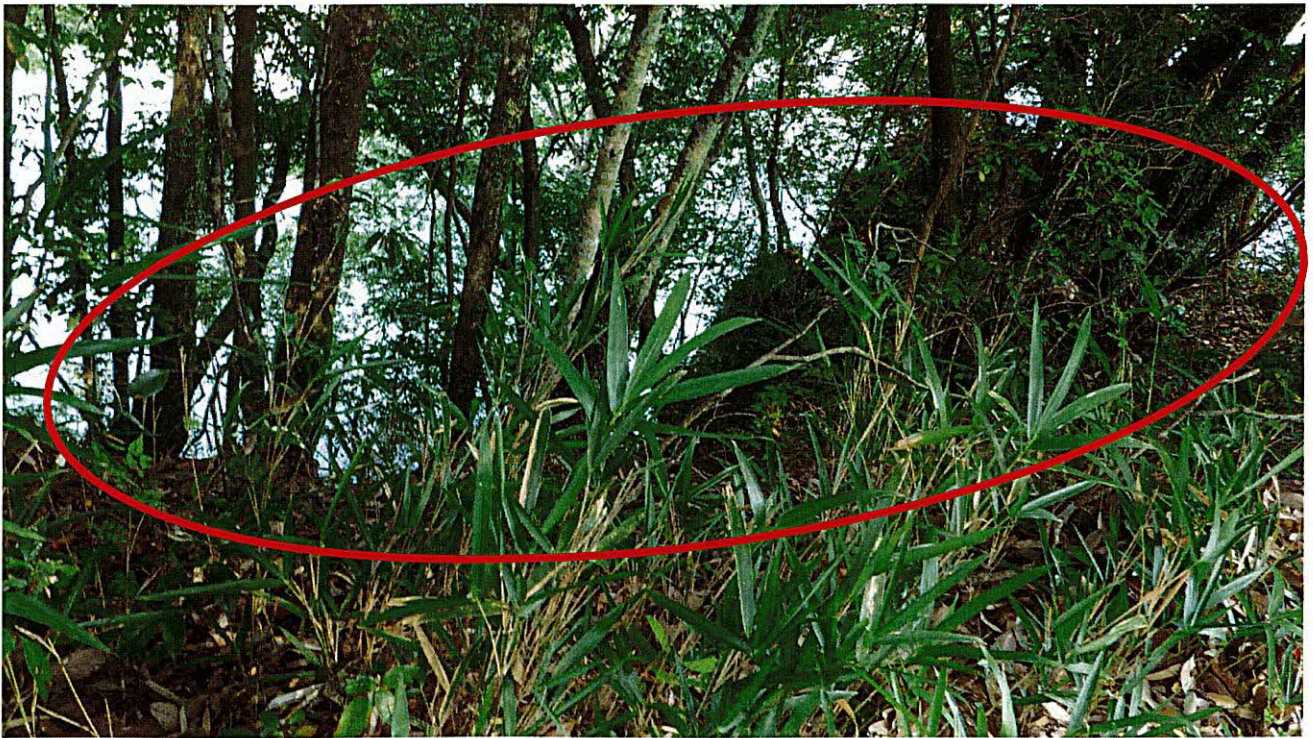
急斜面になっている。

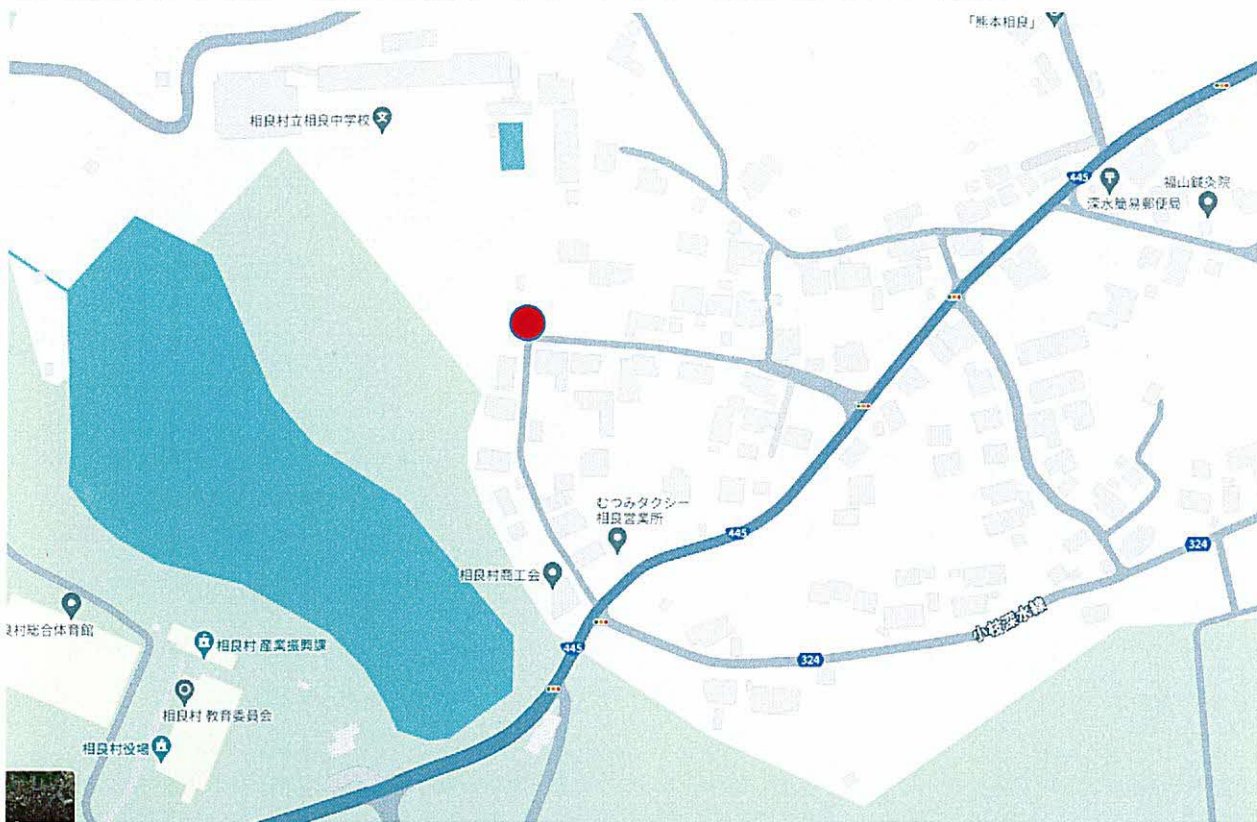
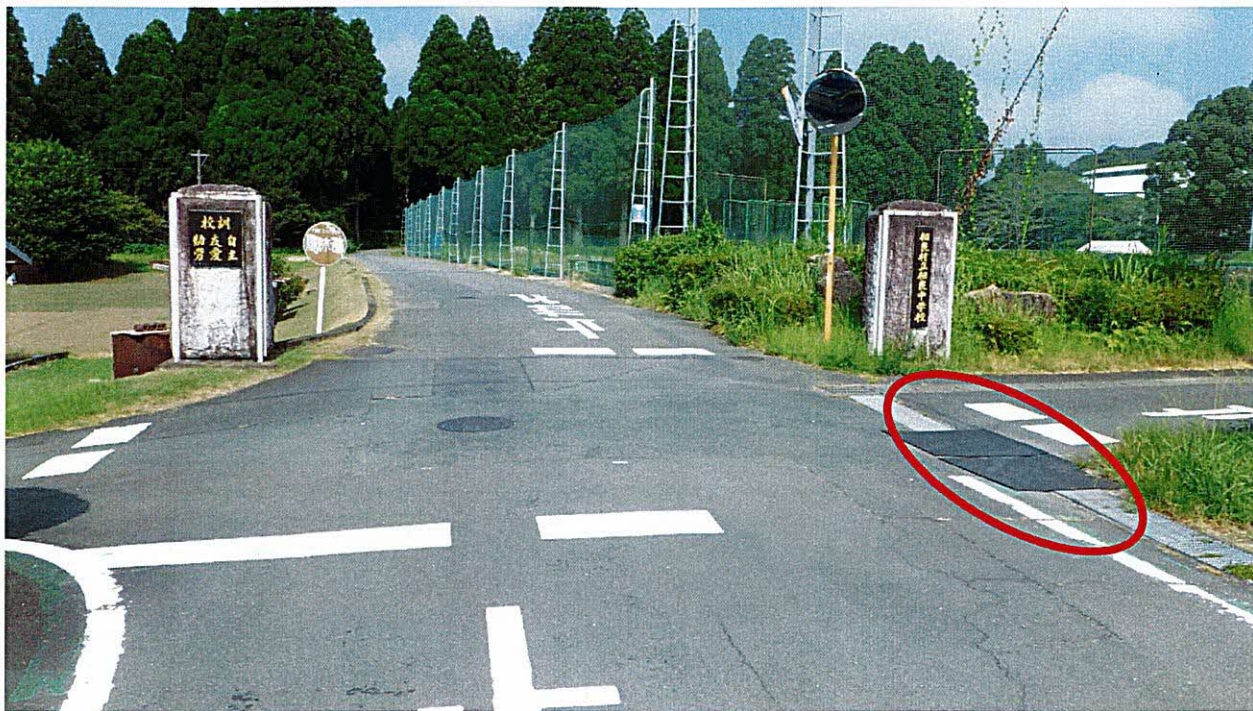
【資料③】

| 番号 | 路線名 | 箇所名・住所 | 通学路の状況・危険の内容 | 対策内容 | 事業主体 | 現在の対応状況 | 写真 |
|---|---|---|---|---|---|---|---|
| 新規② | 村道相良南中学校線 | 深水地内の中学校への入口 | 中学校に自転車が入る際にグレーチングで滑りやすくなっているため危険である。 | グレーチングの一部をコンクリート蓋に変更 | 相良村 | グレーチングの一部をコンクリート蓋に変更 | 資料② |

村道相良南中学校線 相良中学校入口グレーチング 現況（2024年8月）

グレーチングで滑りやすくなっているため危険である。

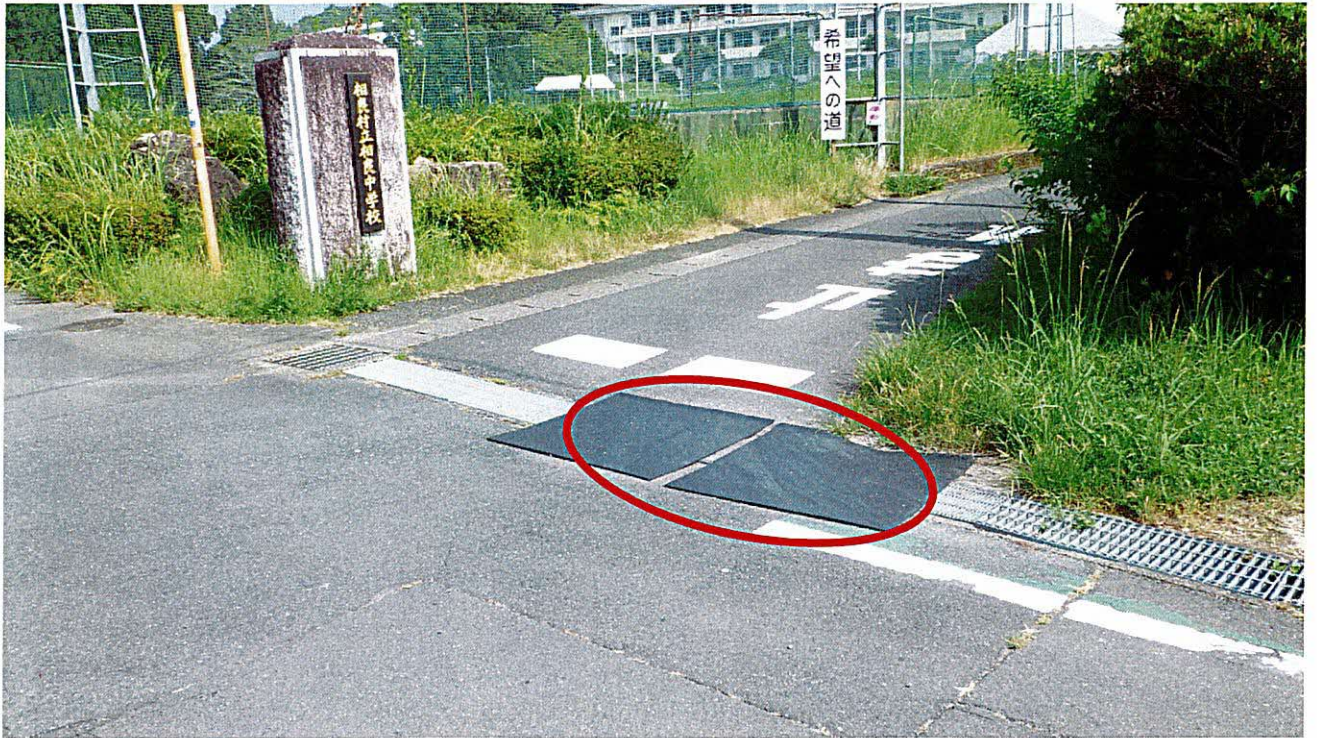
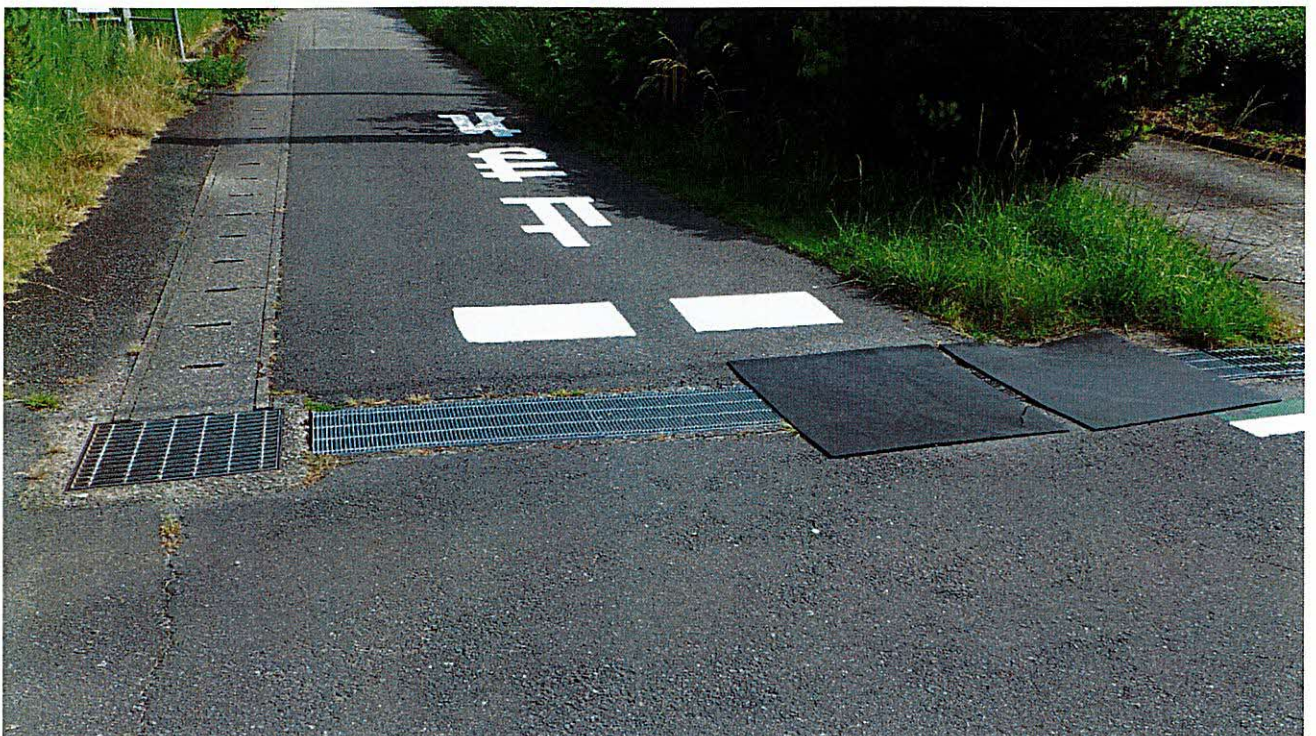
現在、転倒防止としてゴムマットを敷いている
