# 県営棚葉瀬地区 土地改良事業（農業用排水施設）計画概要書

## 1 土地改良事業計画の概要

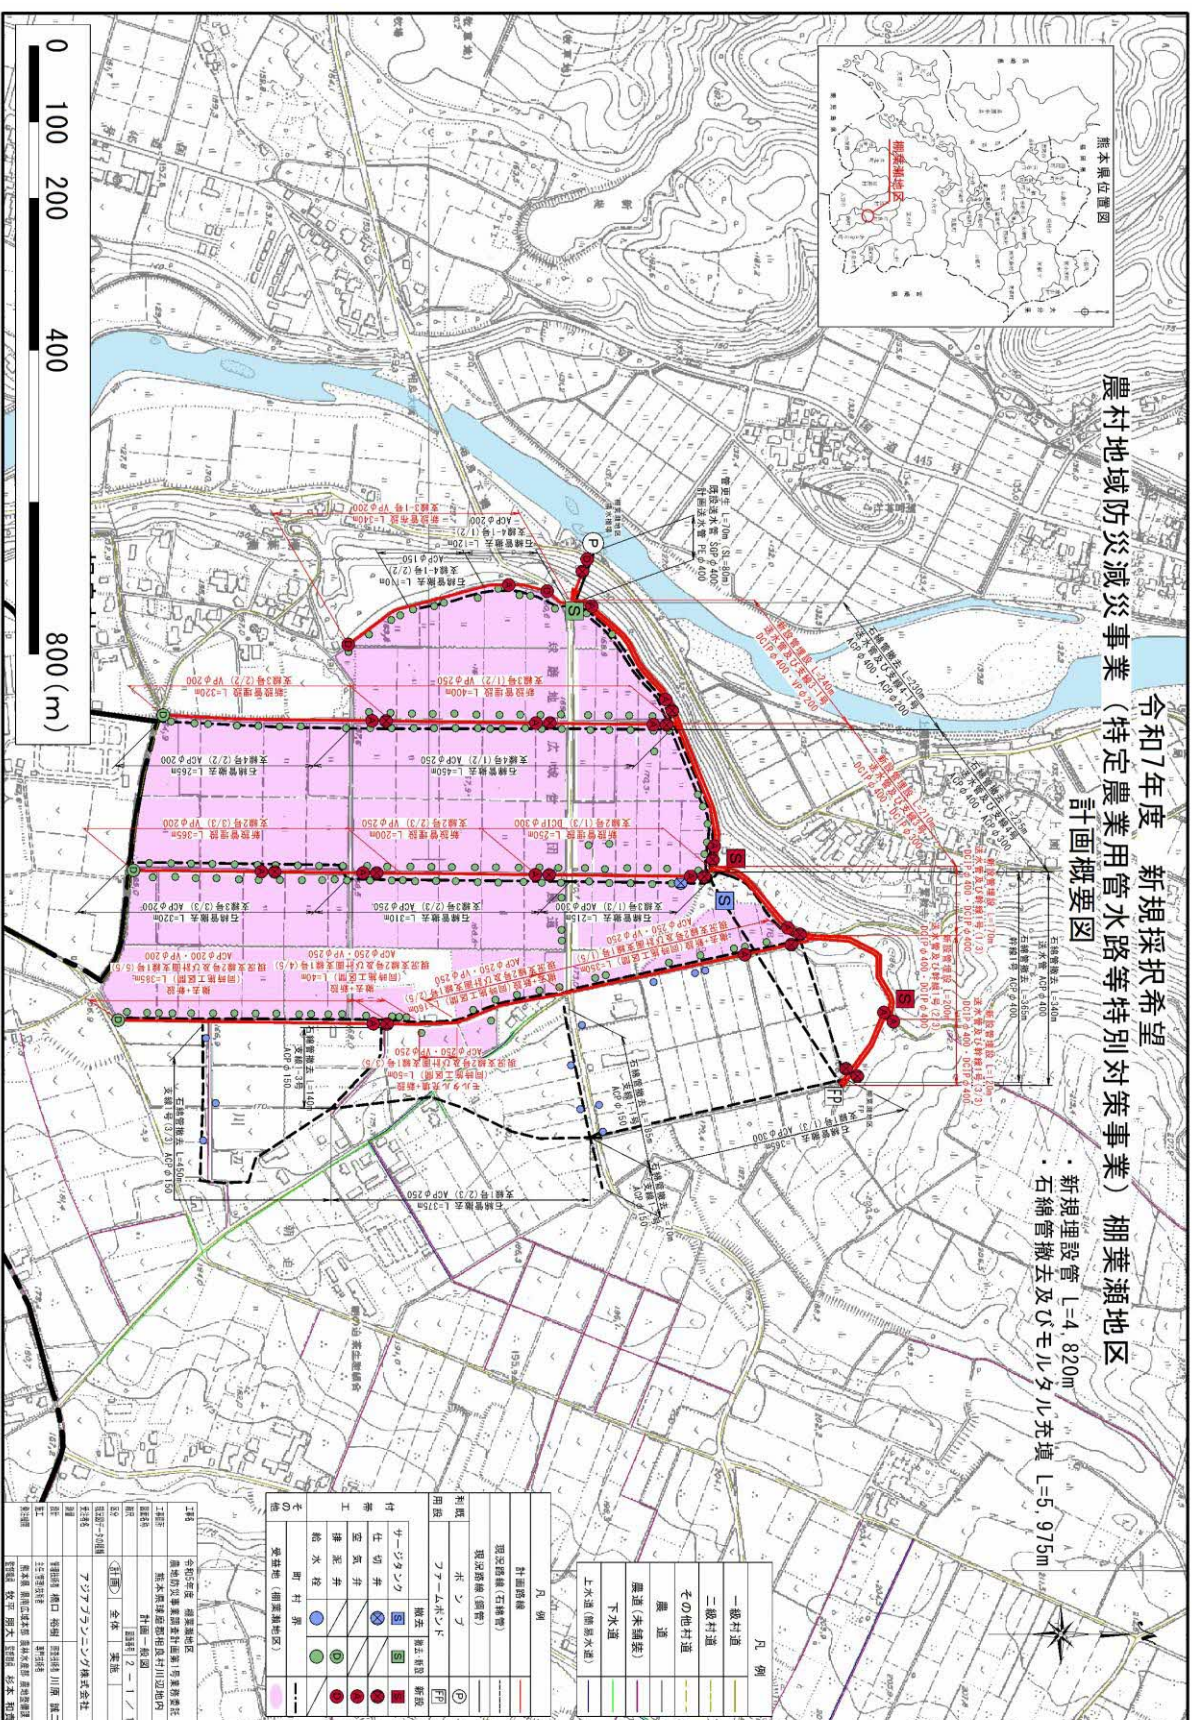
(11) 計画概要図  
別添資料参照

石綿管撤去及びモルタ

用水路工（パイプライン） 撤去 L=5,925m、モルタル充填工 L=50m  
新設 L=4,820m
