## 相良村内通学路の要対策箇所一覧

## 相良南小学校区(大字川辺・深水・柳瀬)

## 相良北小学校区(大字四浦)

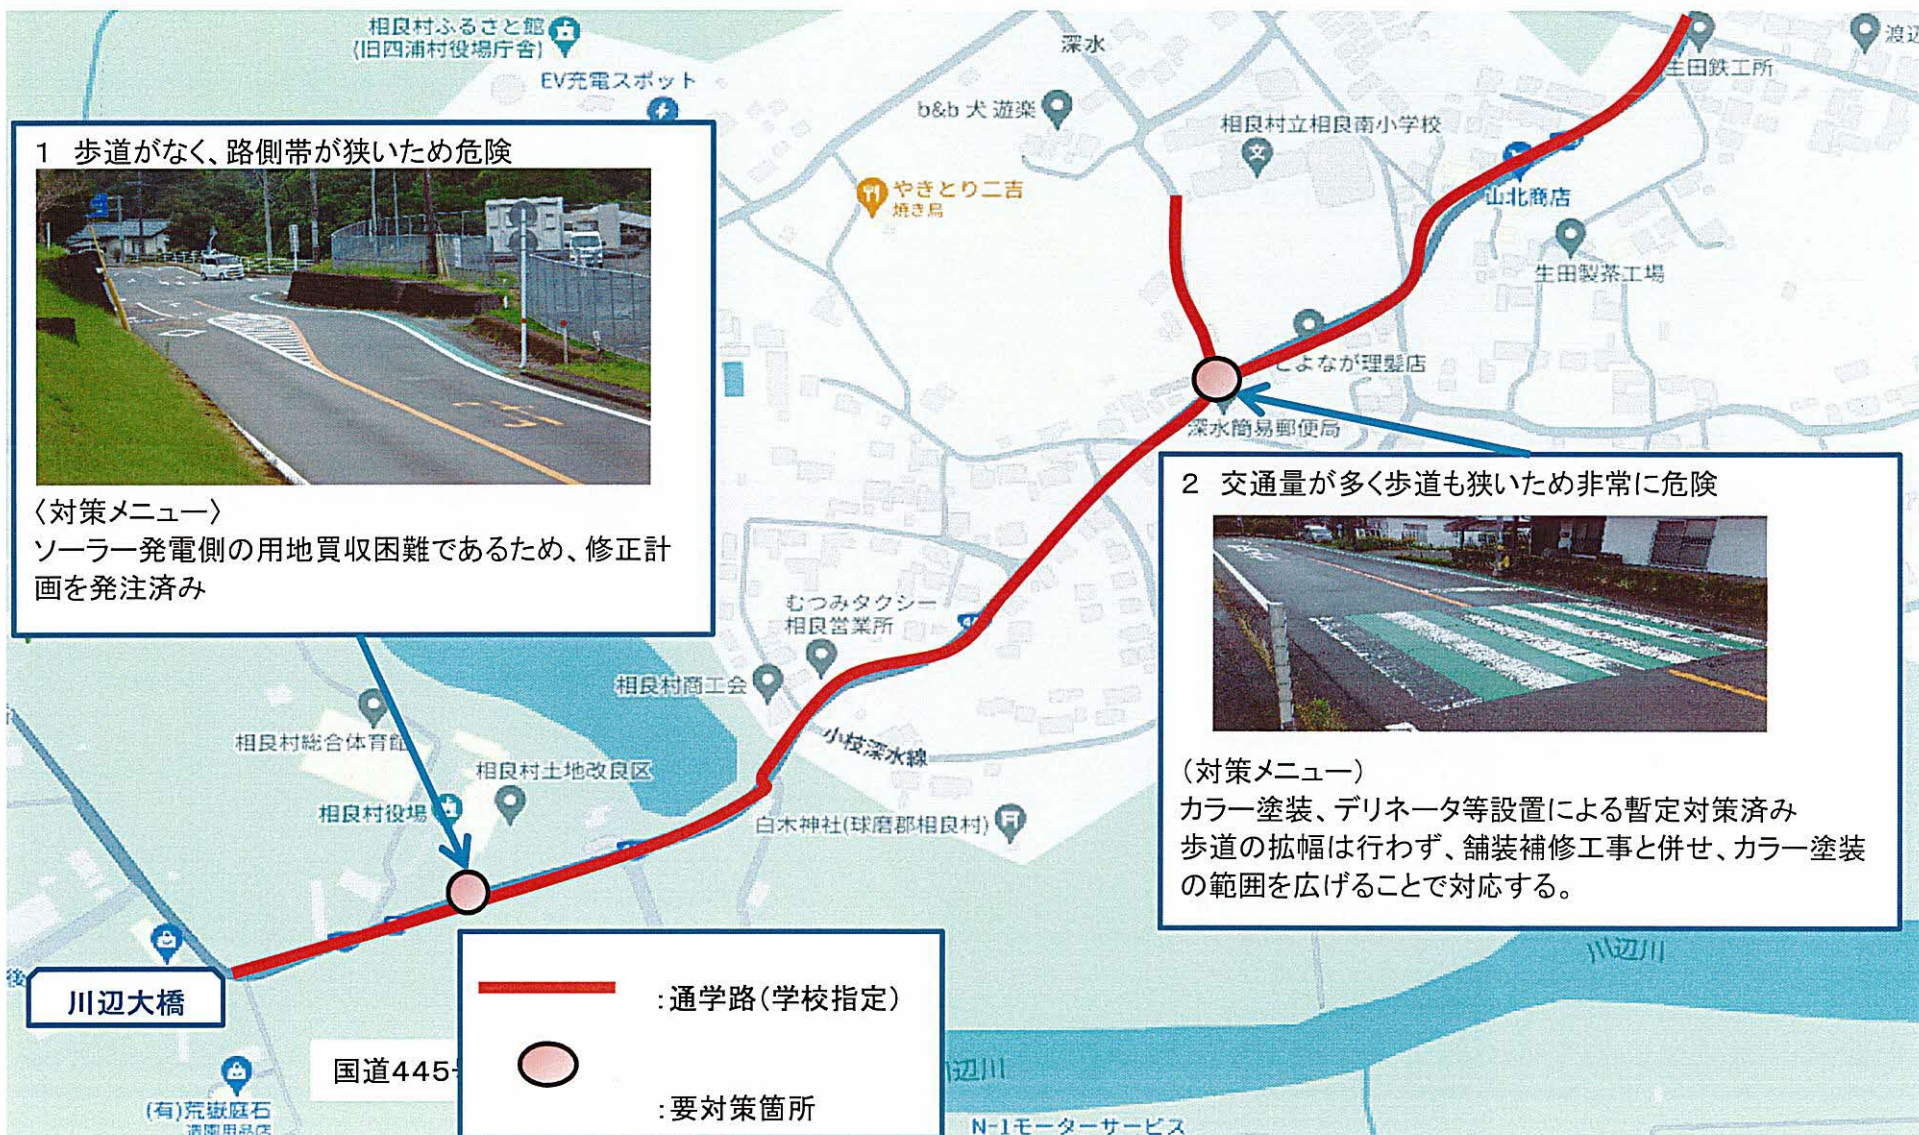
## 対策箇所図(相良南小①)

| 番号 | 路線名 | 箇所名・住所 | 通学路の状況・危険の内容 | 対策内容 | 事業主体 | 今後の対応 | 写真 |
|---|---|---|---|---|---|---|---|
| 1 | 国道<br>445号 | 深水地内の運動公園～<br>役場前交差点 | 歩道がなく、路側帯が狭いため<br>危険である。 | 歩道の設置 | 振興局 | ソーラー発電側の用地買収困難である<br>ため、修正設計を発注済み。 | 南小① |
| 2 | 国道<br>445号 | 深水地内の南小前 | 交通量が多く、歩道も狭いため<br>非常に危険である。 | 歩道の拡幅 | 振興局 | カラー舗装、デリネータ等設置による暫<br>定対策済<br>歩道の拡幅は行わず、舗装補修工事と<br>併せ、カラー塗装の範囲を広げることで<br>対応する。(令和7年度実施予定) | 南小① |

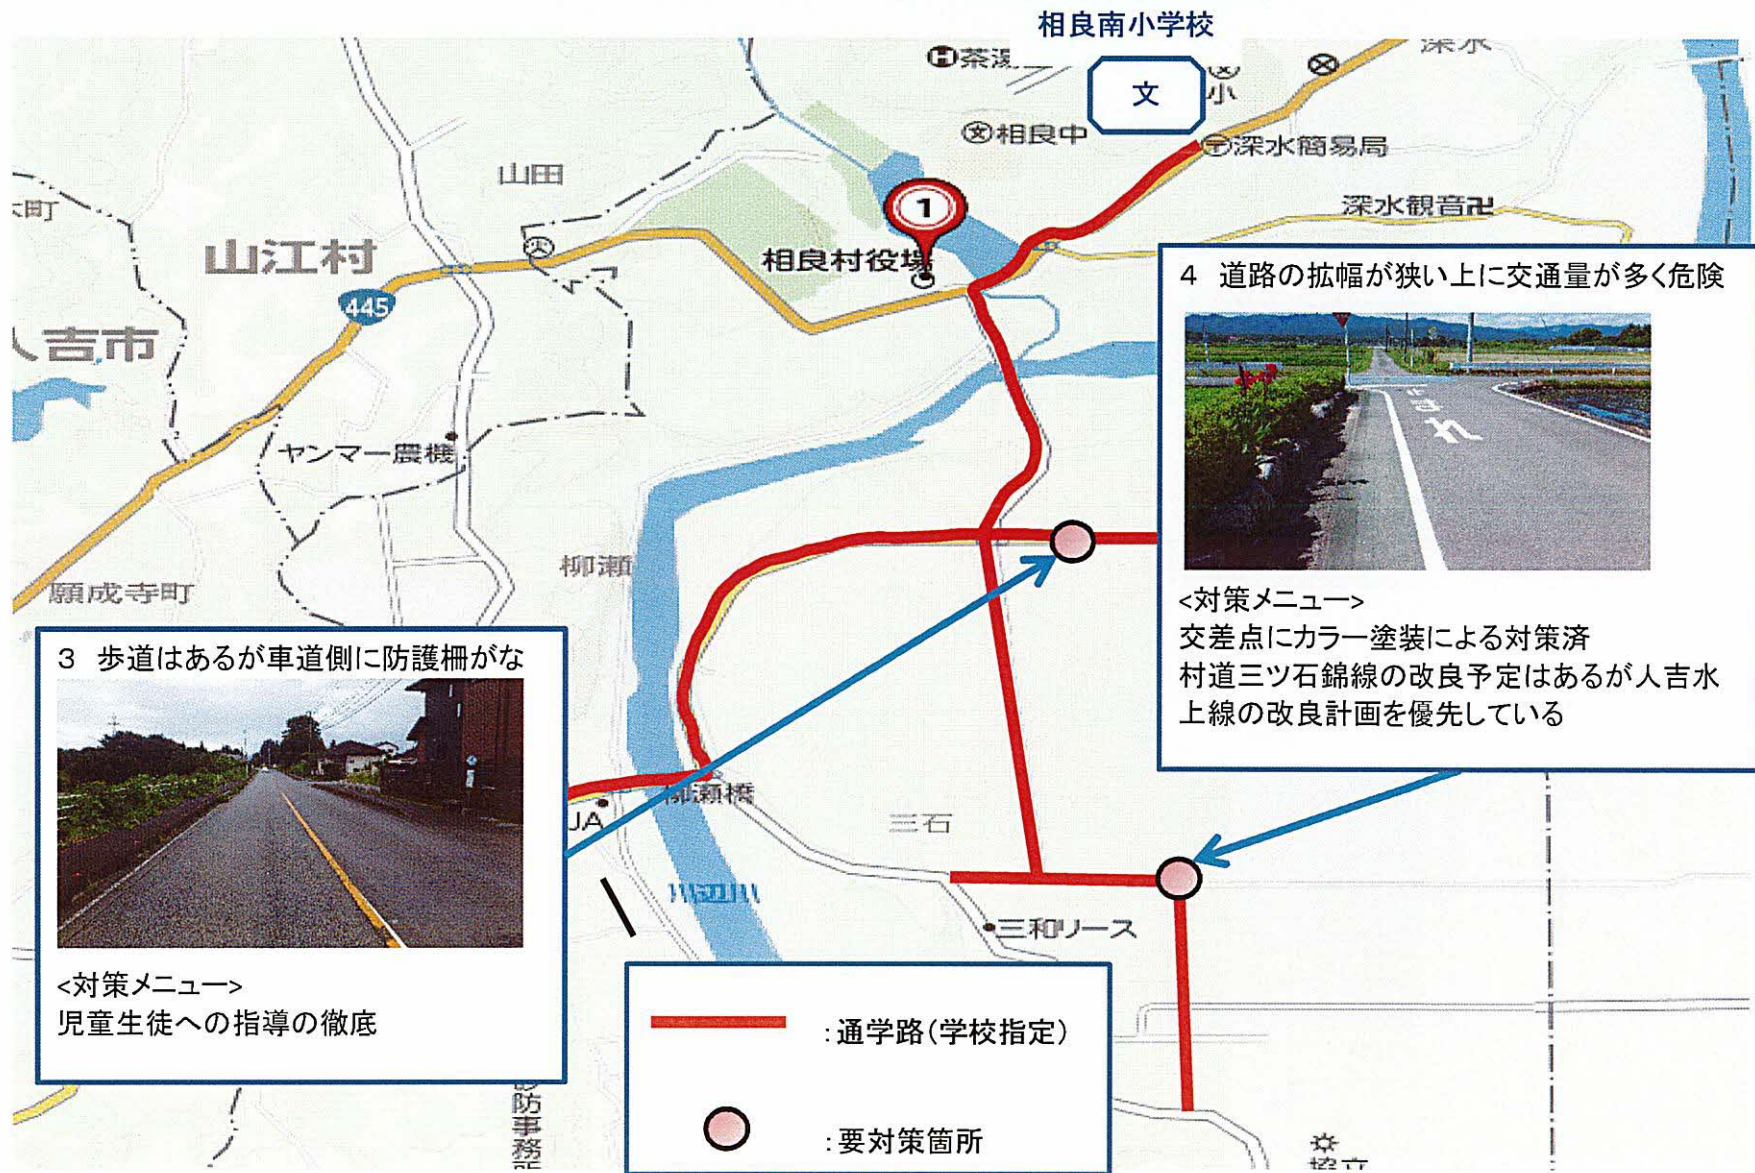
## 通学路対策箇所図(相良南小②)

| 番号 | 路線名 | 箇所名・住所 | 通学路の状況・危険の内容 | 対策内容 | 事業主体 | 今後の対応 | 写真 |
|---|---|---|---|---|---|---|---|
| 3 | 県道<br>人吉水上線 | 柳瀬地内の吉野尾方面 | 歩道はあるが車道側に防護柵が<br>なく危険である。 | 学校による生徒指導<br>の徹底 | 学校 | 児童生徒への指導の徹底 | 南小② |
| 4 | 村道<br>三ツ石・錦線 | 柳瀬地内 | 道路の幅員が狭い上に交通量<br>が多く、危険である | 車道拡幅、歩道の新<br>設 | 相良村 | 交差点にカラー塗装による対応済み。<br>村道三ツ石錦線の改良計画はあるが人<br>吉水上線の改良計画を優先している。 | 南小② |

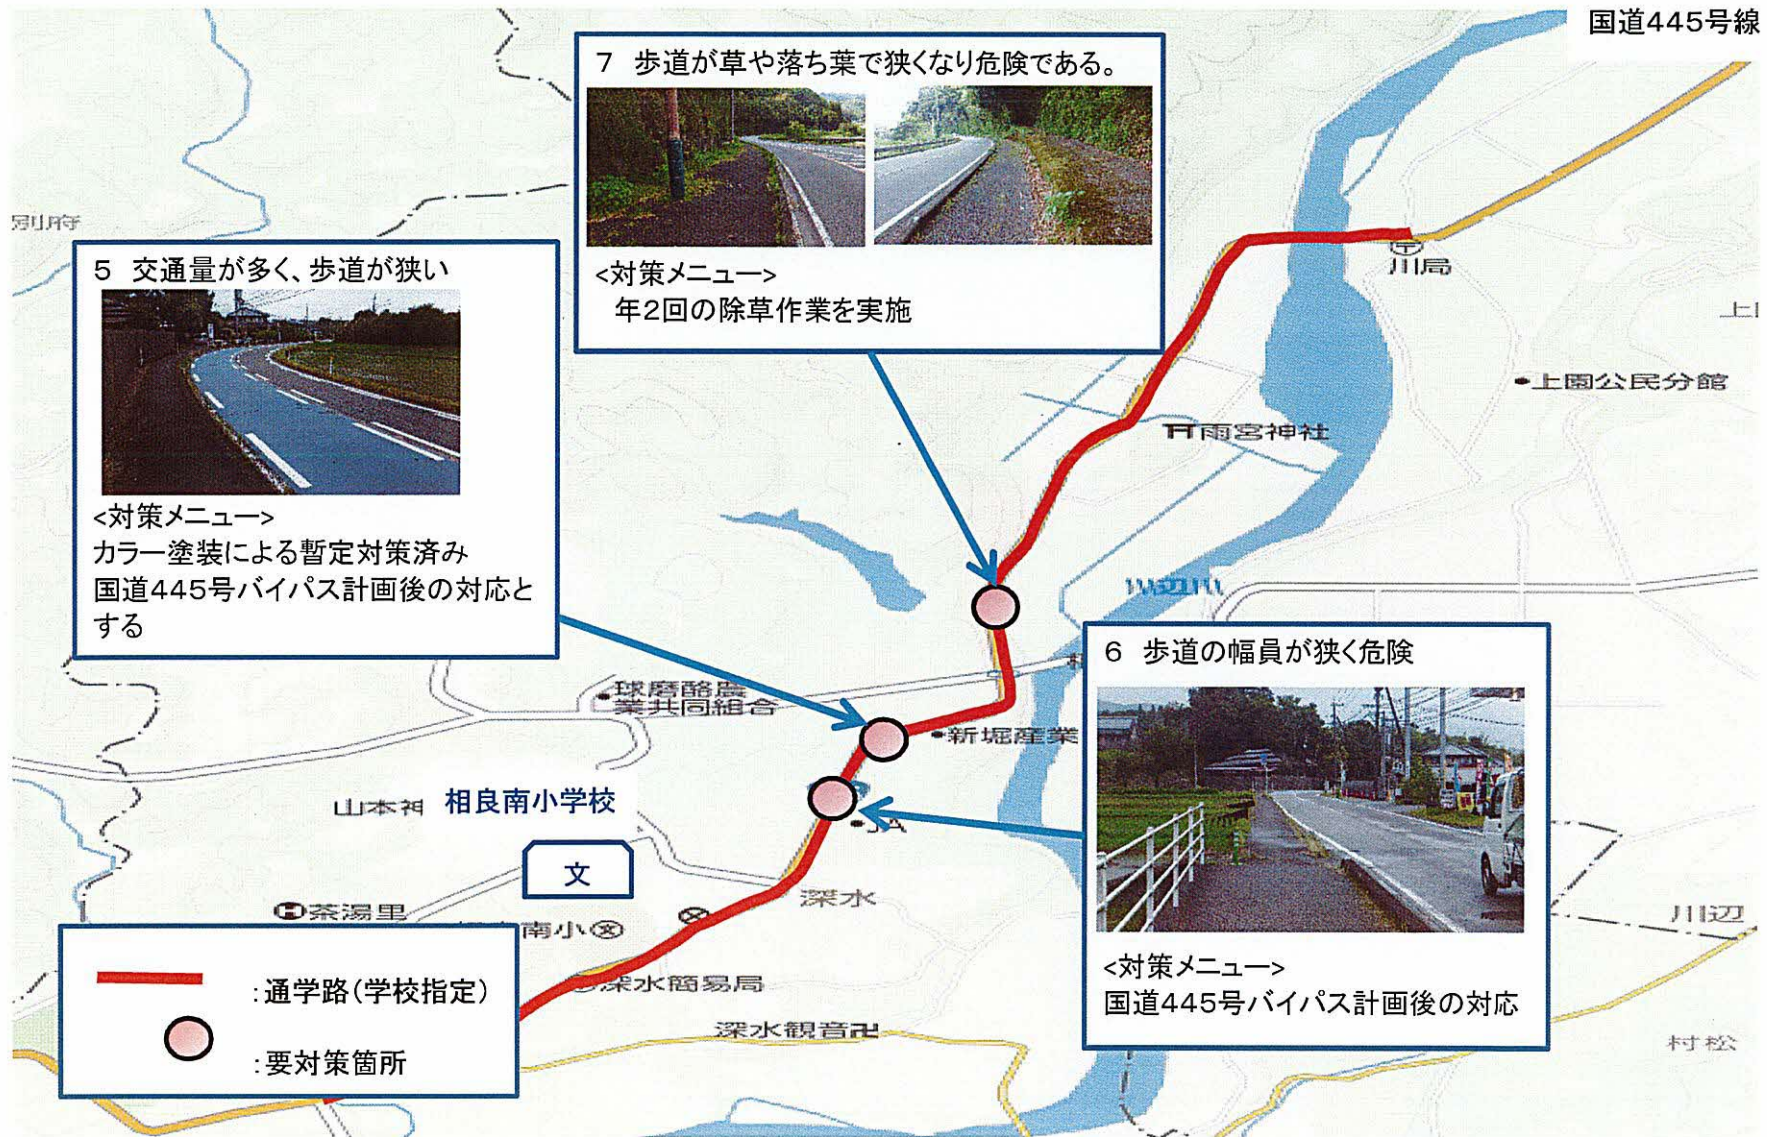
## 対策箇所図(相良南小③)

| 番号 | 路線名 | 箇所名・住所 | 通学路の状況・危険の内容 | 対策内容 | 事業主体 | 今後の対応 | 写真 |
|---|---|---|---|---|---|---|---|
| 5 | 国道<br>445号 | 深水地内の植竹地区付<br>近 | 交通量が多く、歩道も狭いため<br>非常に危険である。 | 歩道の拡幅 | 振興局 | カラー塗装による暫定対策済み。<br>国道445号バイパス計画後の対応とす<br>る。 | 南小③ |
| 6 | 国道<br>445号 | 深水地内のガソリンスタ<br>ンド前付近 | 歩道の幅員が狭く、車道側の防<br>護柵がない。 | 交通安全事業による<br>歩道の新設 | 振興局 | 国道445号バイパス計画後の対応とす<br>る。 | 南小③ |
| 7 | 国道<br>445号 | 川辺地内の相良大橋～<br>雨宮地区(石坂) | 歩道が草の茂りや落ち葉で狭く<br>なり危険である。 | 除草作業 | 振興局 | 年2回の除草作業を実施 | 南小③ |

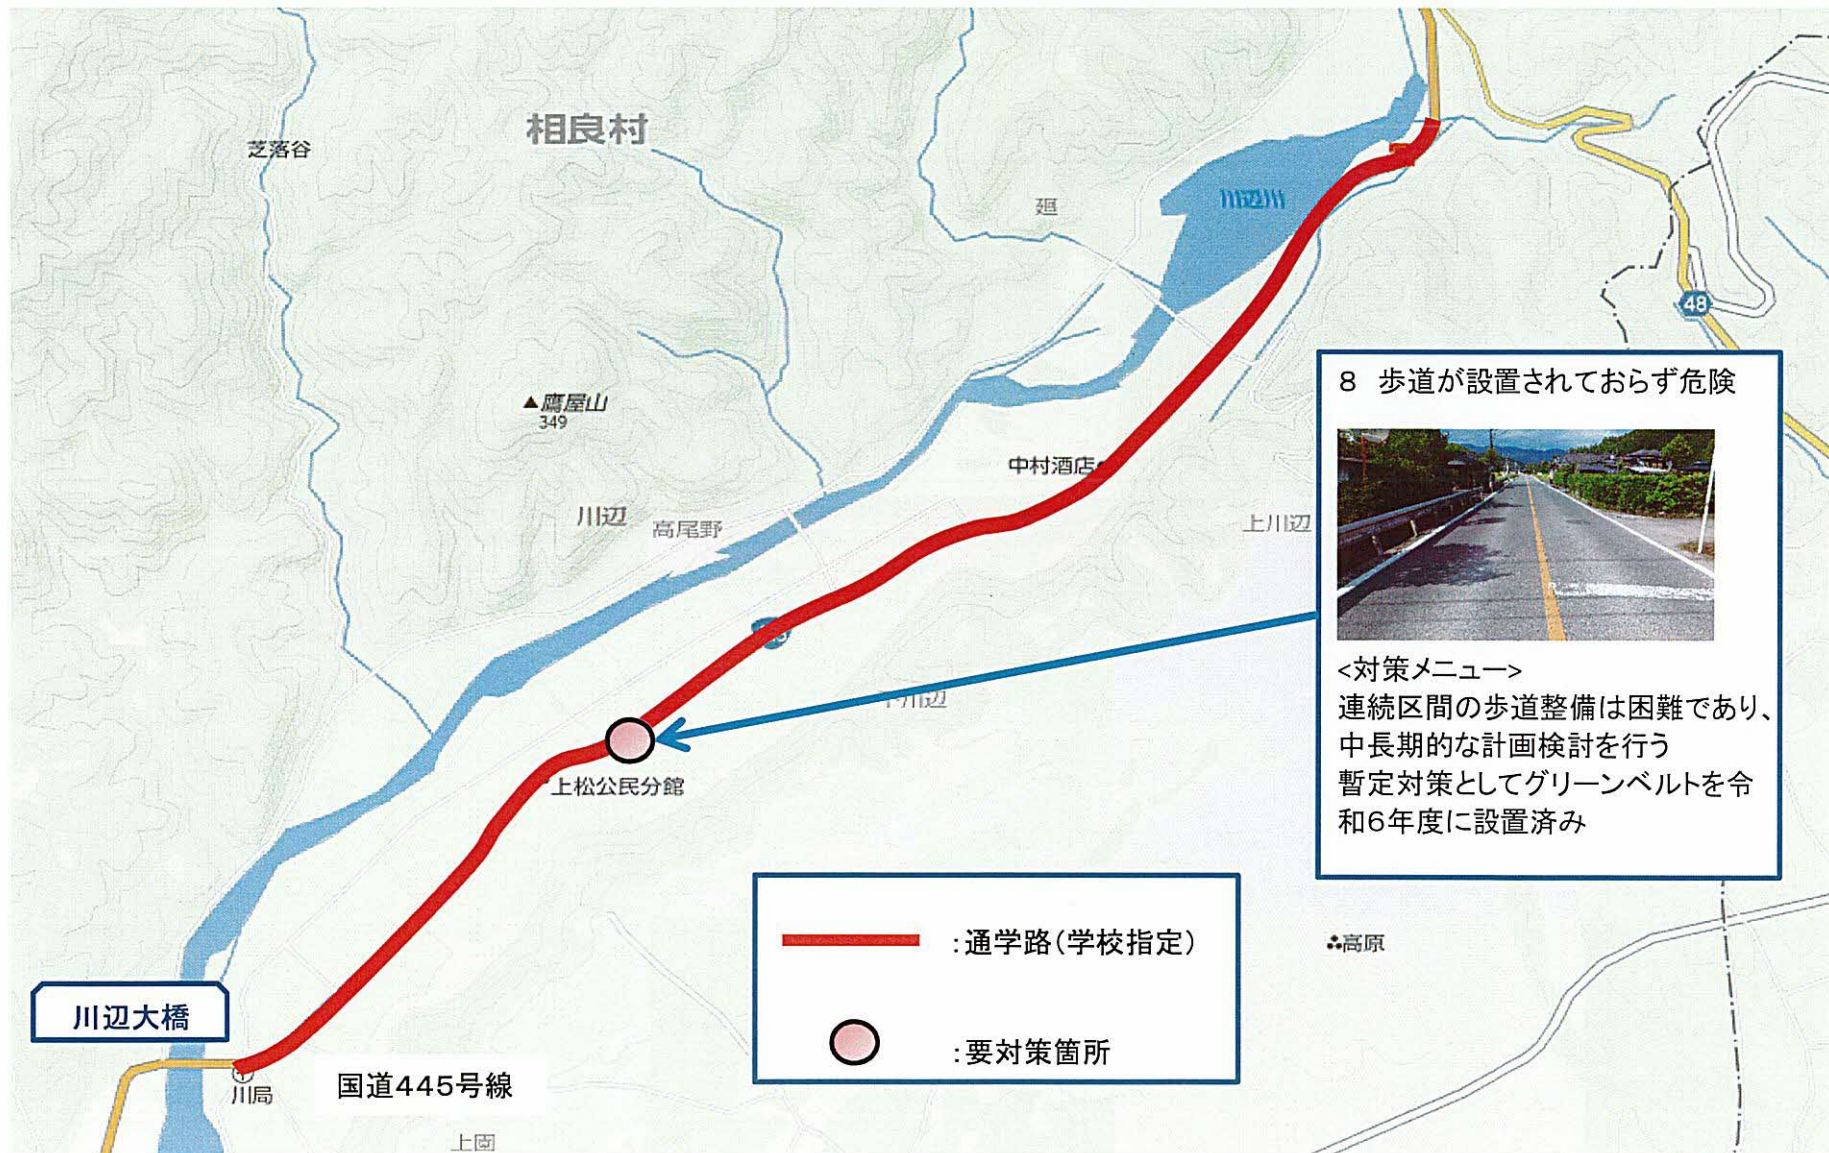
## 対策箇所図(相良南小④)

| 番号 | 路線名 | 箇所名・住所 | 通学路の状況・危険の内容 | 対策内容 | 事業主体 | 今後の対応 | 写真 |
|---|---|---|---|---|---|---|---|
| 8 | 国道<br>445号 | 川辺地内の川辺大橋～<br>上川上地区 | 歩道がなく、路側帯が狭い上に<br>交通量が多いため危険である。 | 歩道の設置 | 振興局 | 連続区間の歩道整備は困難であり、中<br>長期的な計画検討を行う。<br>暫定対応としてグリーンベルトを令和6<br>年度に設置済。 | 南小④ |

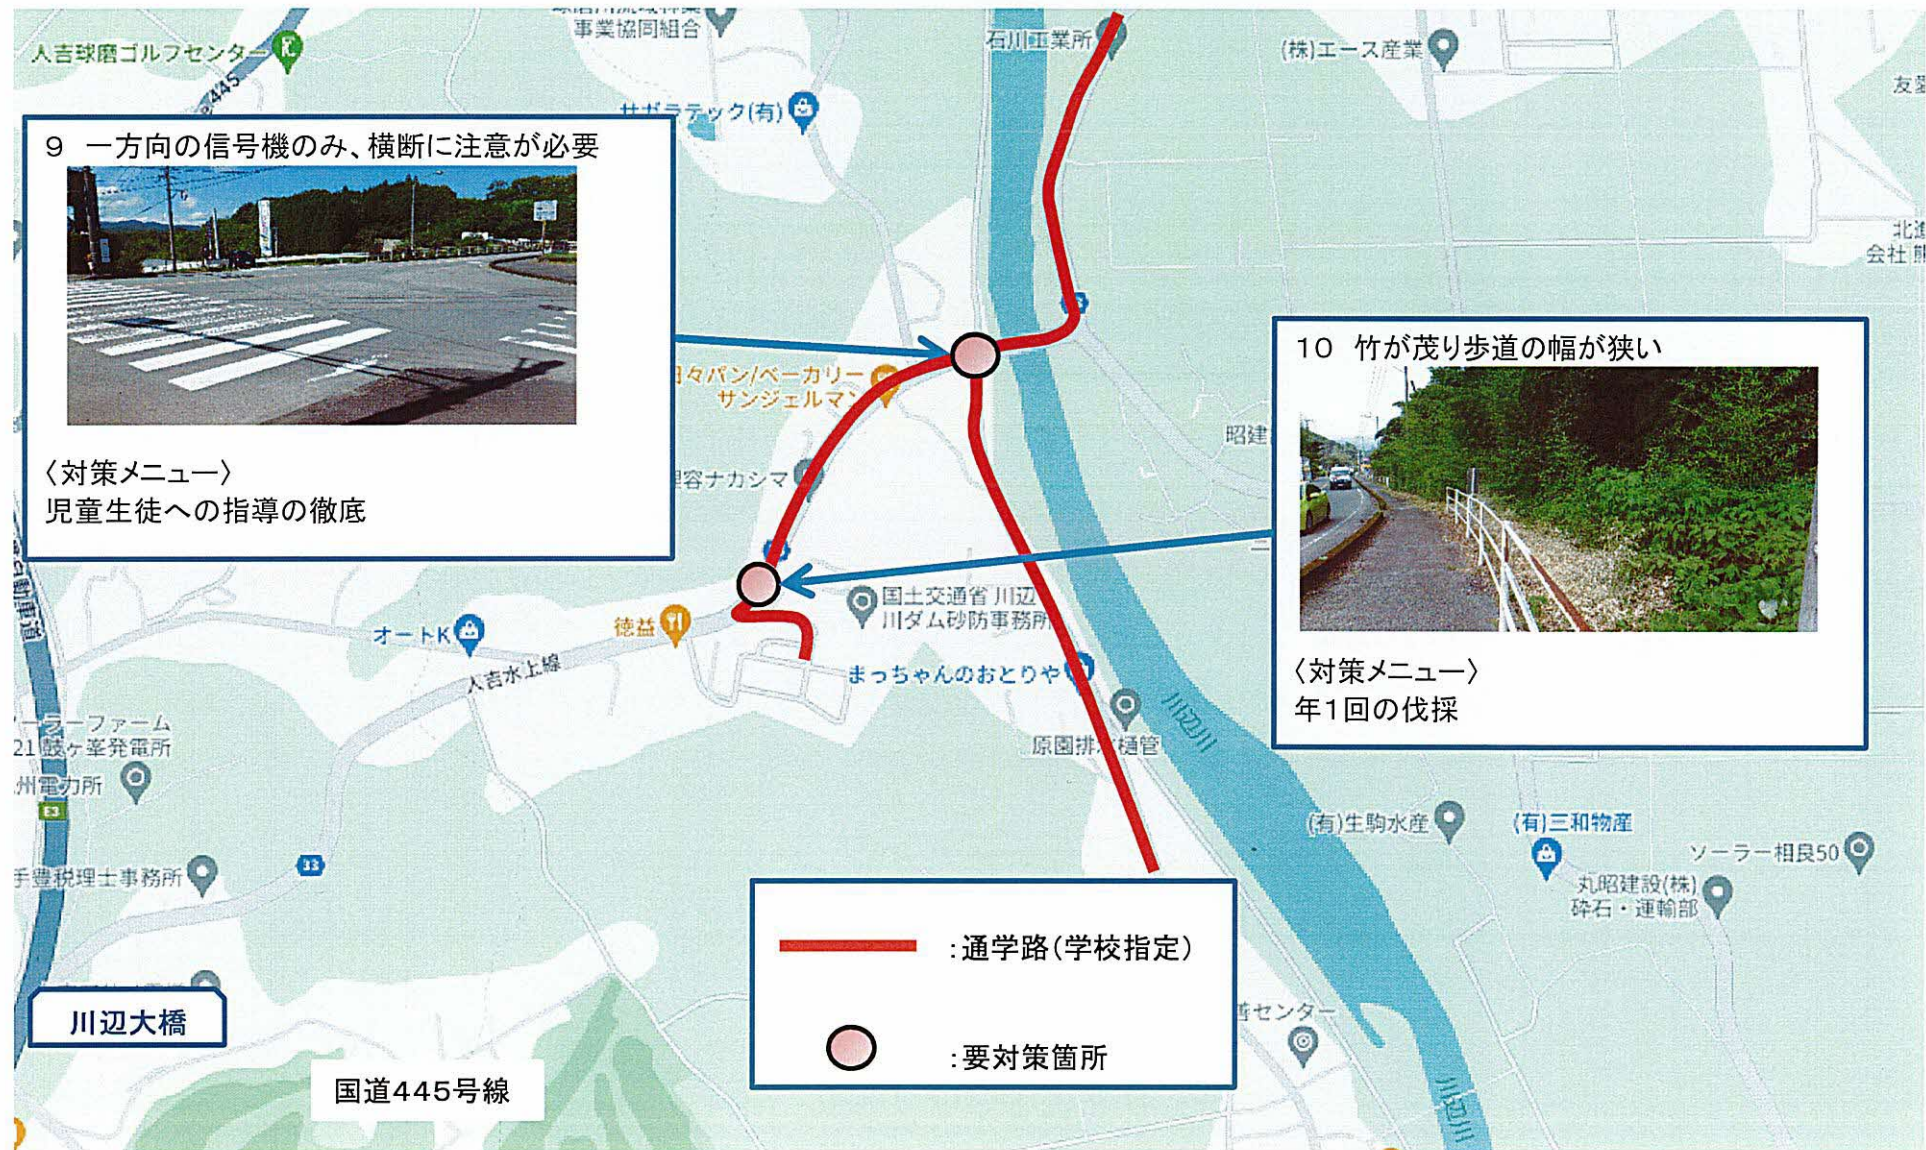
## 対策箇所図(相良南小⑤)

| 番号 | 路線名 | 箇所名・住所 | 通学路の状況・危険の内容 | 対策内容 | 事業主体 | 今後の対応 | 写真 |
|---|---|---|---|---|---|---|---|
| 9 | 県道<br>人吉水上線 | 柳瀬地内の柳瀬郵便局<br>前交差点 | 一方の信号機しかなく、横断<br>に注意が必要である。 | 学校による生徒指導<br>の徹底 | 学校 | 児童生徒への指導の徹底 | 南小⑤ |
| 10 | 県道<br>人吉水上線 | 柳瀬地内の川辺川砂防<br>事務所付近 | 歩道はあるが、竹が繁り歩道の<br>幅が狭くなり危険である。 | 除草作業 | 振興局 | 年1回実施 | 南小⑤ |
